## Programa de Mejoramiento Energético de la Infraestructura Escolar Pública 2023 - 2024

Guía de Recomendaciones para Proyectos de Acondicionamiento Térmico y Geotermia

## Programa Mejor Escuela 2024

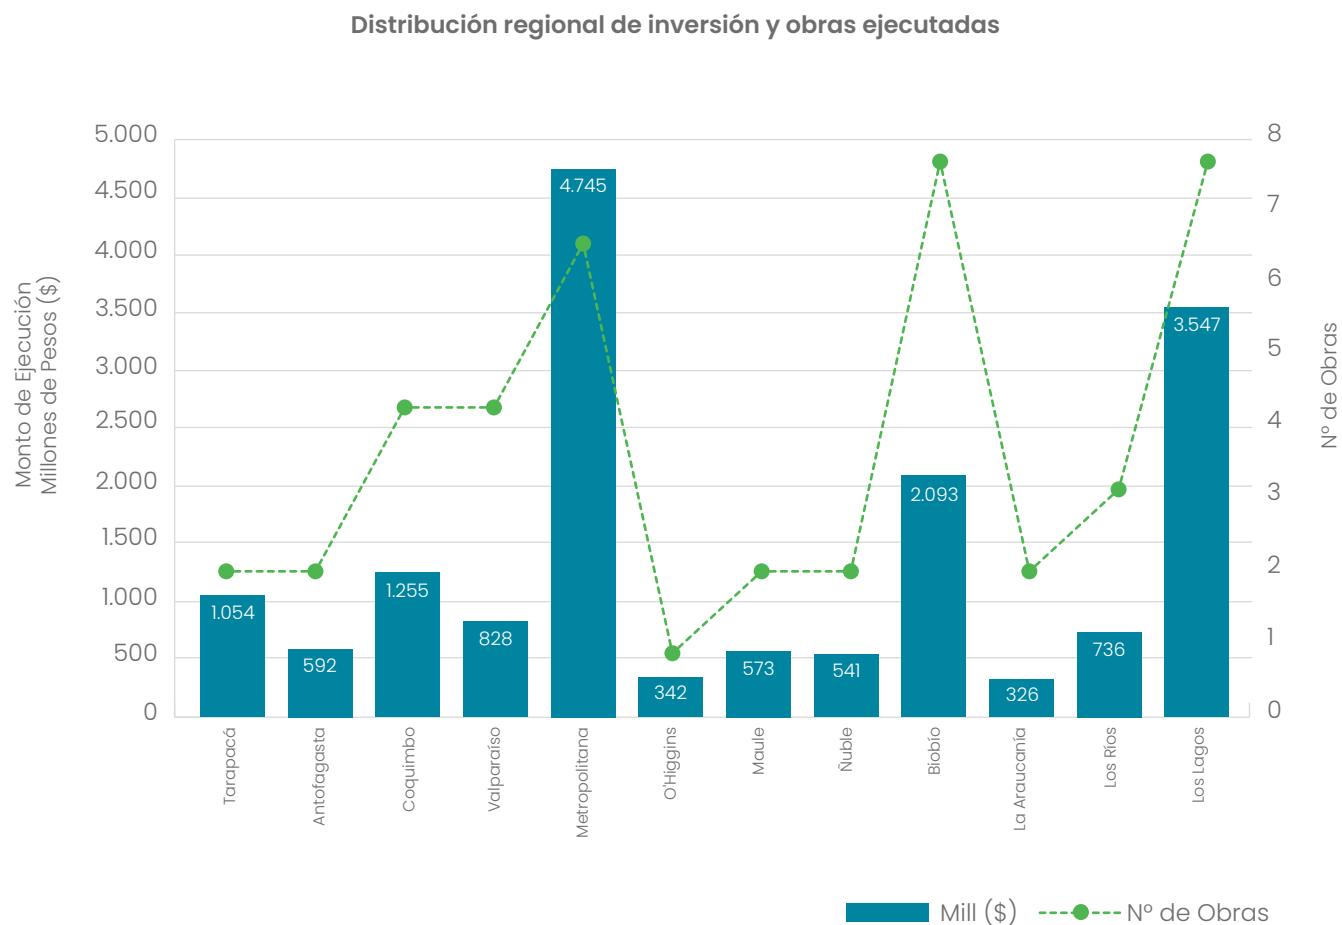
En esta primera versión del Programa, las regiones de Los Lagos y Biobío concentraron el mayor número de obras ejecutadas. En cuanto a inversión, la Región Metropolitana tiene la mayor inversión total con \$4.754 millones de pesos, seguida por Los Lagos con \$3.547 millones.

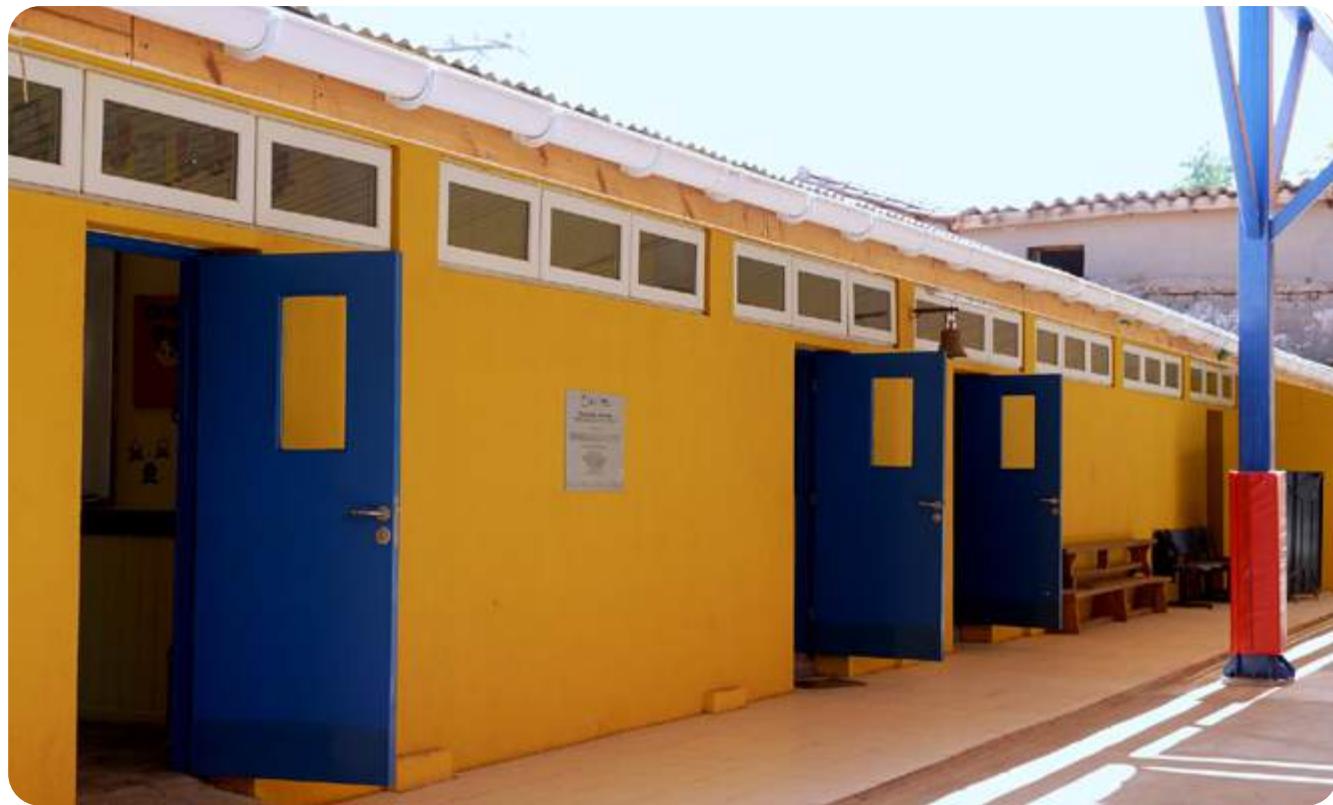
MURO	CARACTERÍSTICAS	DETALLE
	<p><b>Sistema EIFS</b></p> <p>Para aquellos muros de hormigón armado o albañilería, la solución más utilizada fue el sistema EIFS (Exterior Insulation Finish System), método constructivo que combina la aislación térmica, revestimiento y acabado exterior.</p>	<p>Pintura texturizada Estuco elastomérico Malla de fibra de vidrio Poliestireno expandido (EPS) Mortero adhesivo Muro existente Terminación interior existente</p>
Sólido	<p><b>Sistema Mixto</b></p> <p>Está compuesto por una sobresubestructura de madera habitualmente de 2x2", poliestireno expandido (EPS), plancha de OSB. Para finalizar con la ejecución del sistema EIFS.</p>	<p>Pintura texturizada Estuco elastomérico Malla de fibra de vidrio Poliestireno expandido (EPS) Mortero adhesivo Plancha OSB Cámara de aire Poliestireno expandido (EPS) Barrera de vapor Sobre tabique 2x2" Muro existente Terminación interior existente</p>

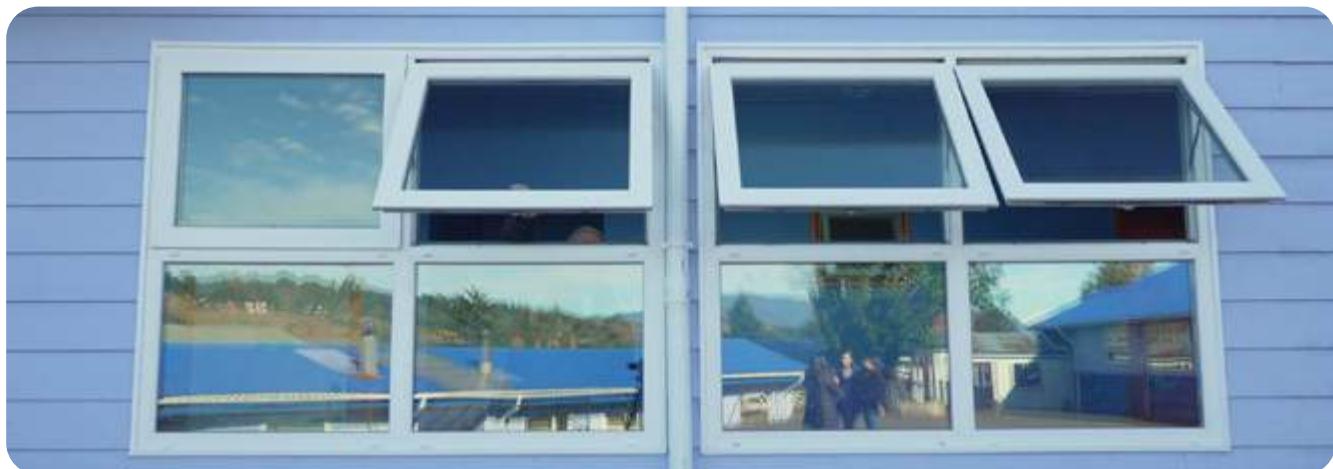
Al realizar el análisis por soluciones y por zonas térmicas, se puede concluir que las soluciones con cambio de revestimiento interior para cielo horizontal e inclinado, poseen un valor estimado promedio de 1,47UF/m<sup>2</sup> y 1,49 UF/m<sup>2</sup> respectivamente, variando según la zona térmica.

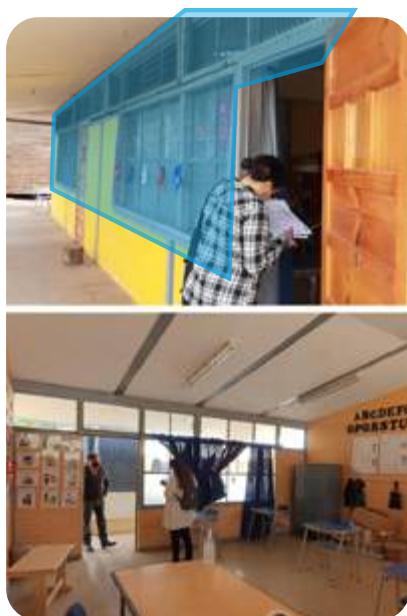
### ANTES

Pabellón sociedad constructora, con perfiles de acero expuestos al exterior y ventanas montadas sobre estructura de acero.

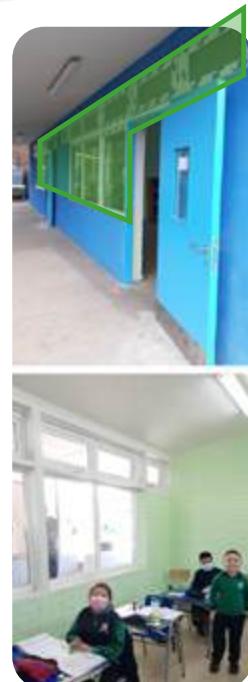
### DESPUÉS

Pabellón acondicionado térmicamente, con una envolvente continua, con perfiles de acero perdidos hacia el interior y ventanas en sobretabique.

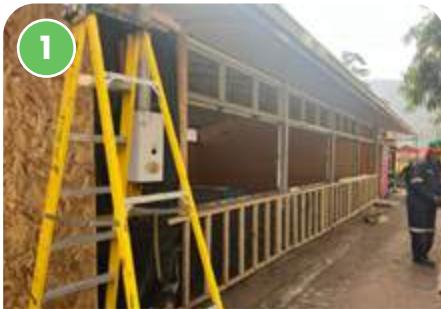
4 Aplicar el sistema EIFS en su forma tradicional, complementando el sistema de sobre estructura, eliminando los puentes térmicos que podrán producir las soleras y pie derechos, generando una envolvente térmica continua y hermética, que elimina las infiltraciones exteriores, y lo aísla del ambiente exterior.

5 Las ventanas y puertas se deberán montar y colgar respectivamente en la sobre estructura de madera, quedando por el exterior de la estructura metálica, formando parte de esta envolvente térmica continua.

1  
Instalación de barrera de vapor, pie derechos y soleras. (1 y 2 procedimiento)

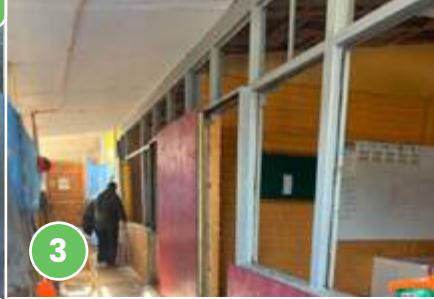
2  
Instalación de EPS entre soleras y pie derechos. (3 procedimiento)

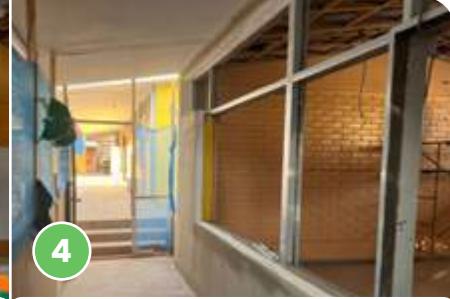
3  
Aplicación de imprimante o capa de Oro, sobre el OSB, sustrato base para el EIFS

**NOTA:** Sobre el OSB no se puede aplicar directamente el sistema EIFS, debido a que la humedad de la capa base, podría deformar o descascarlar el OSB, afectando la durabilidad en el tiempo del sistema. Para ello se deberá aplicar un imprimante Gold Coat, que actúa como barrera de agua y vapor, evitando el deterioro del OSB.

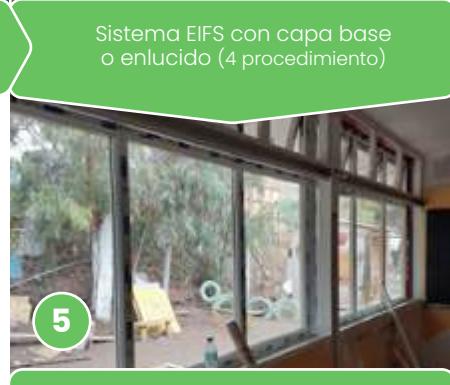
4  
Sistema EIFS con capa base o enlucido (4 procedimiento)

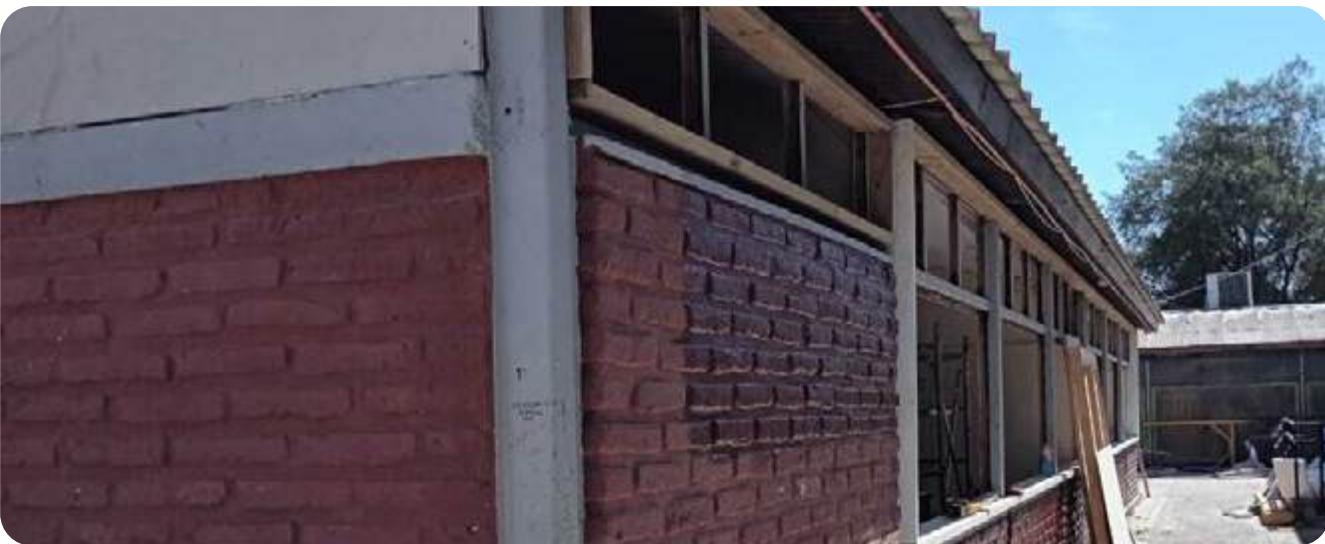
5  
Ventanas montadas en sobre estructura, dejando la estructura de acero perdida al interior, eliminando el puente térmico. (5 procedimiento)

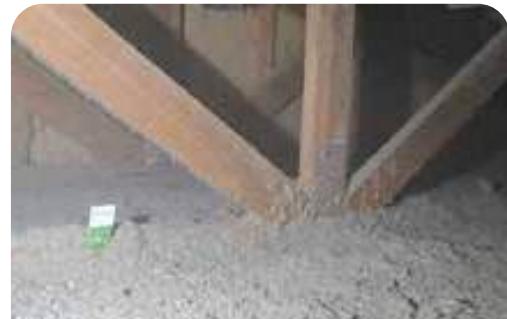
Celulosa aplicada en cielo horizontal

La fibra de celulosa se procesa en una máquina sopladora, llamada Blower, y se transporta con aire utilizando una manguera para disponer el aislante expandido sobre la superficie horizontal de forma seca, suelta tipo manta continua, creando un aislamiento uniforme del espesor que se desee, sin uniones, ni puentes térmicos, cubriendo incluso los elementos estructurales.

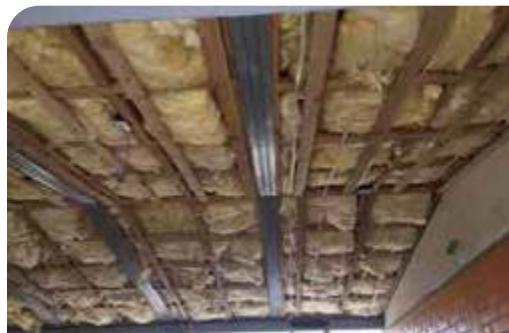
Cielo inclinado con capa de lana de vidrio y costaneras en el otro sentido.

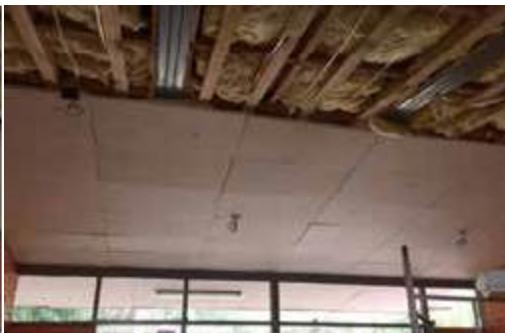
Instalación de EPS en cielo.

- 4** Posteriormente se instala el EPS sobre las costaneras. La densidad y el espesor del EPS, se determina en base al cálculo de riesgo de condensación y valor U.

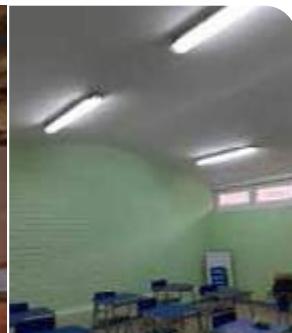
Cielo posterior a la implementación.

- 5** Y finalmente, se fija el yeso cartón a las nuevas costaneras, dejando un cielo limpio, sin elementos estructurales a la vista, aislado térmicamente, sin riesgo de condensación y libre de pérdidas energéticas.

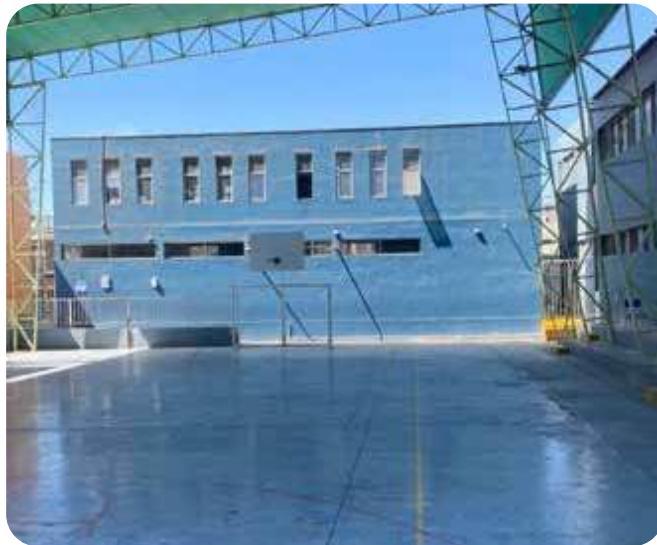
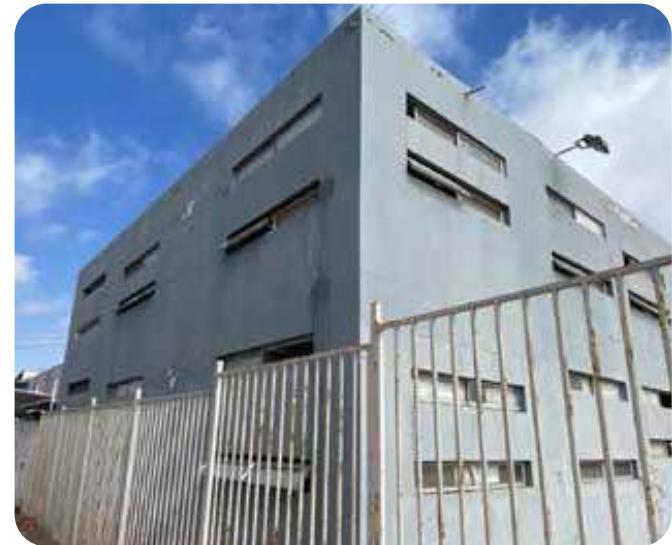
Información basada en la Normativa NCh 1079/2008 – Arquitectura y construcción - Zonificación climático habitacional para Chile y recomendaciones para el diseño arquitectónico.

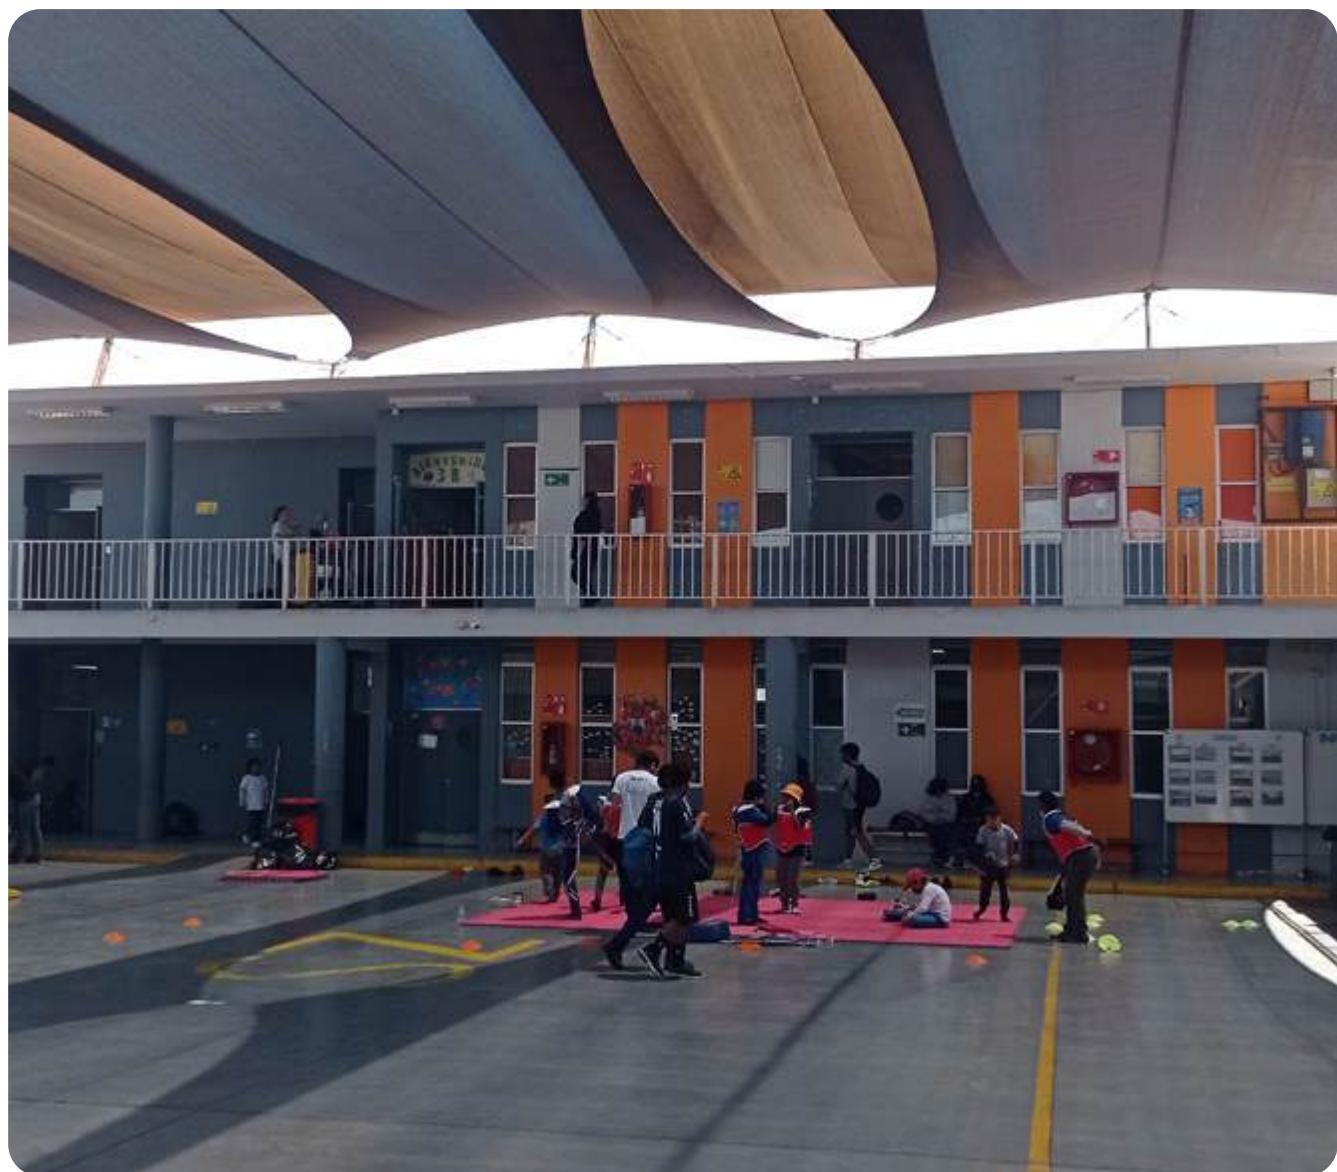
D05: EIFS MHA Encuentro con piso - Encuentro con ventana Sistema EIFS para muro hormigón armado. ES-04-C.

Se comparte a continuación la lámina del detallamiento del EIFS instalado en el establecimiento: [LA-19-CSB-ARQ-ES-01-06-C-02.pdf](#) ↗

Uno de los principales desafíos del establecimiento fue equilibrar las condiciones climáticas exteriores con las necesidades de confort en las aulas. Para ello, se definió el acondicionamiento térmico de muros y pisos ventilados con el sistema EIFS cuyo aislante corresponde a poliestireno expandido de 20 mm de espesor y 20 kg/m<sup>3</sup> de densidad. Asimismo, se realizó el recambio de todas las superficies acristaladas de aulas y recintos docentes por el sistema de doble vidrio hermético en configuración 6/12/6 mm y 5/10/5 mm. El complejo de techumbre se aisló térmicamente con una capa de lana de fibra de vidrio de 50 mm de espesor, densidad de 11 kg/m<sup>3</sup>, con una de sus caras con papel para barrera de vapor hacia el lado interior (cara caliente) del cielo de las aulas.

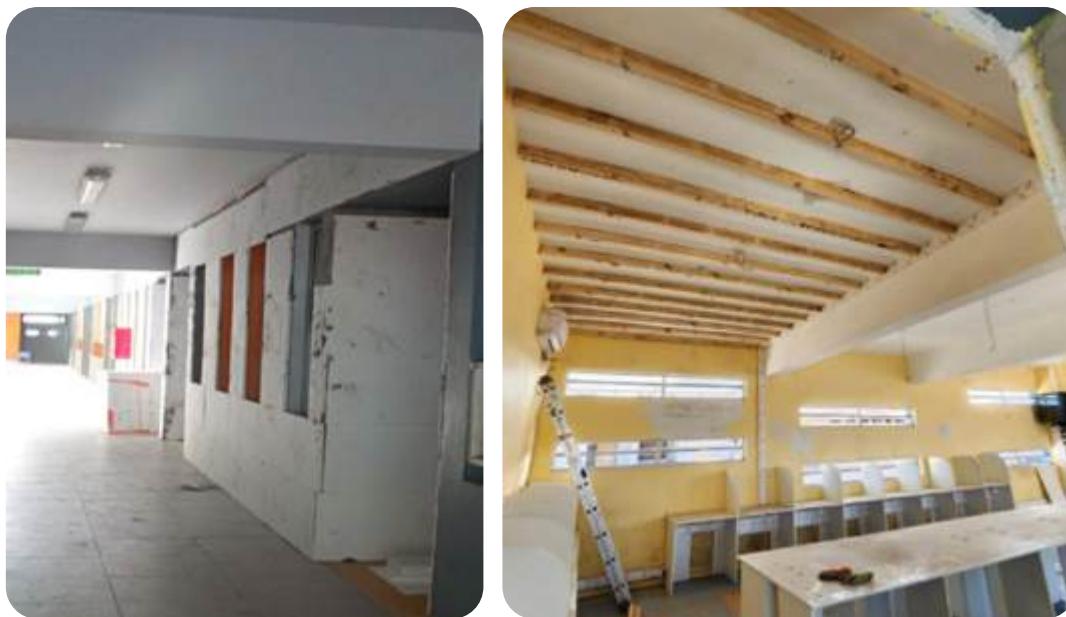
Instalación de aislación térmica en muros con sistema EIFS | Imagen 4. Preparación de cielo para recibir lana de vidrio de 50 mm de espesor.

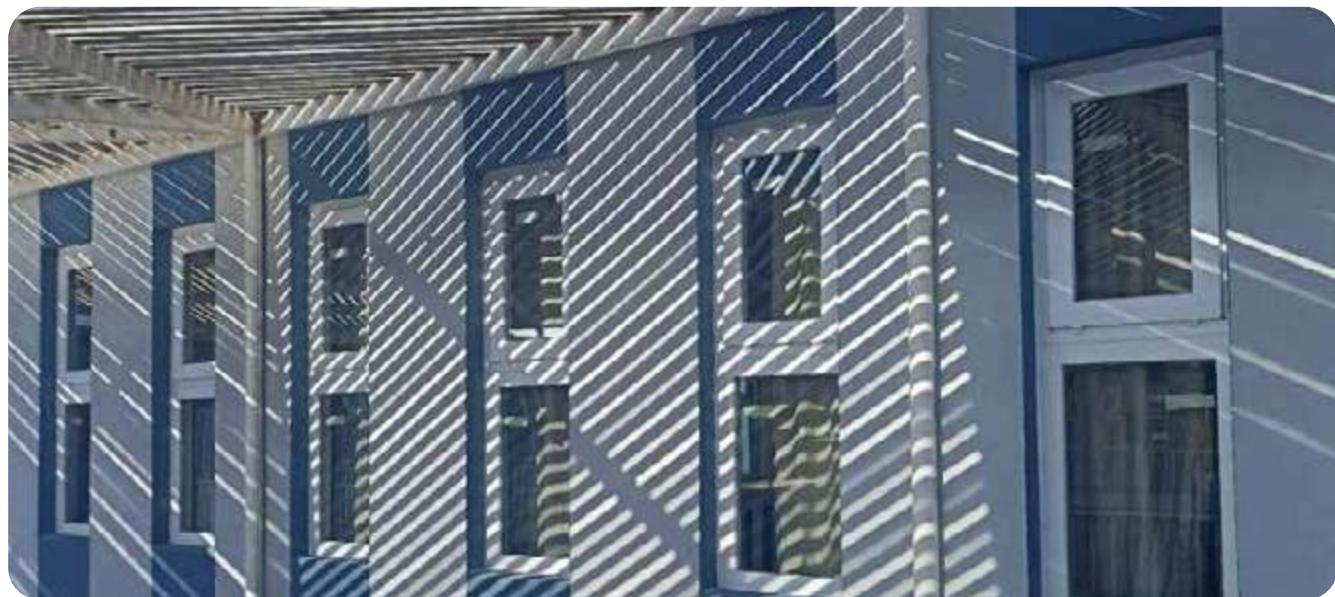
Nuevas ventanas de doble vidrio hermético con marcos de PVC.  
Se aprecia la sombra tamizada de los sombreaderos.

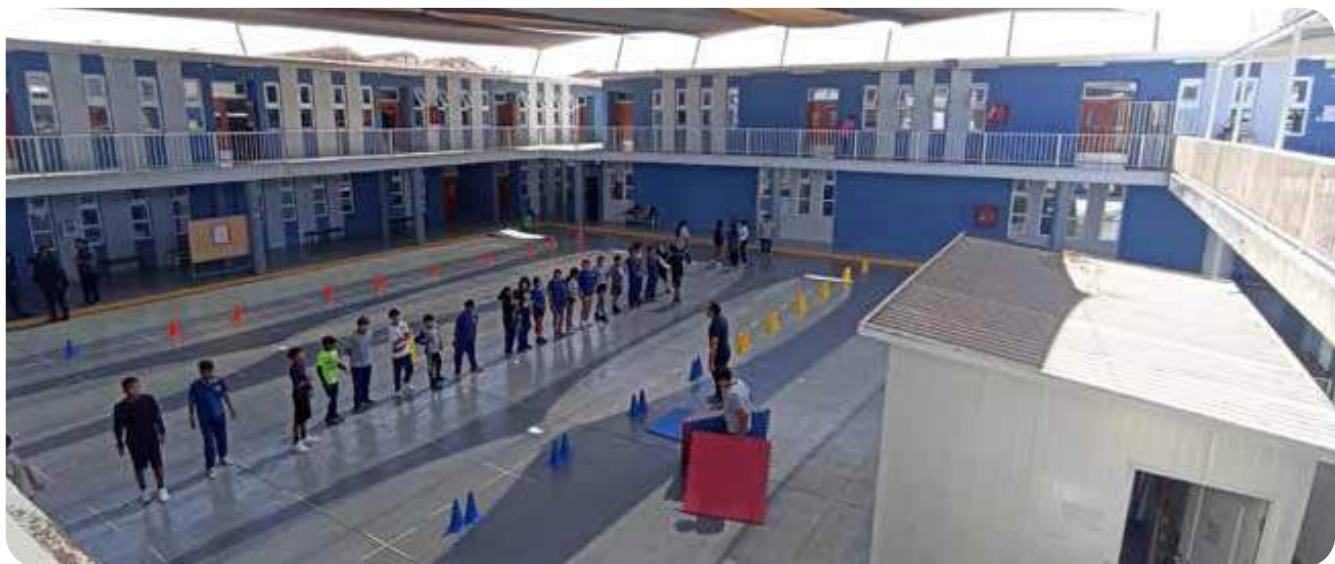
Sombreaderos en pasillos y patios del establecimiento.

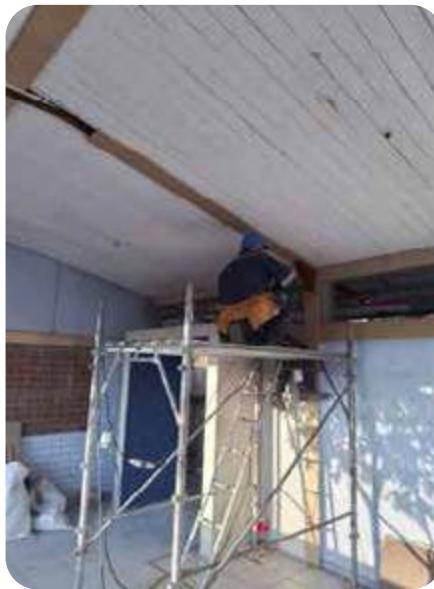
Instalación huinchas MDF sobre perfiles omega.

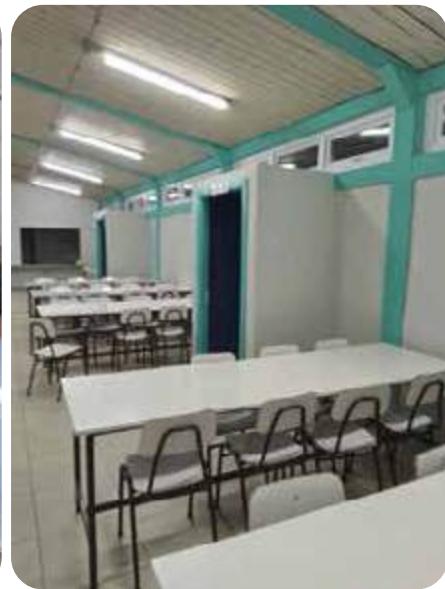
Perfiles omega, terminados.

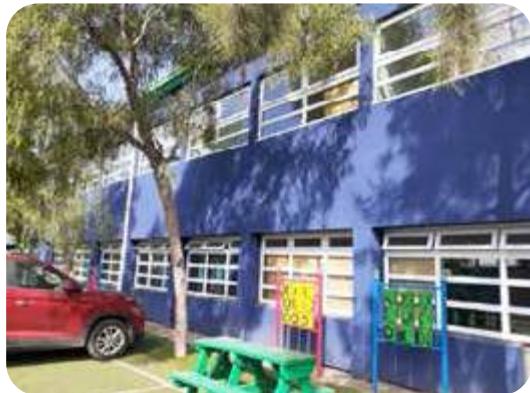
Juntas entre muro y pilar.

Para resolver estos problemas, se implementó una solución integral que incluyó la unificación de la envolvente térmica mediante el sistema EIFS a partir de sobre estructuras, la incorporación de juntas de expansión para manejar las dilataciones y contracciones de la diversidad de materiales y sistemas constructivos. Además de la aplicación de un tratamiento específico para las superficies metálicas por el interior, logrando reducir el riesgo de condensación y garantizar un ambiente interior más confortable.

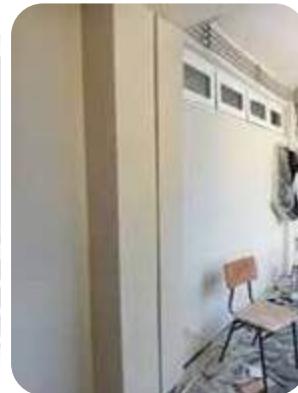
Junta entre pilares.

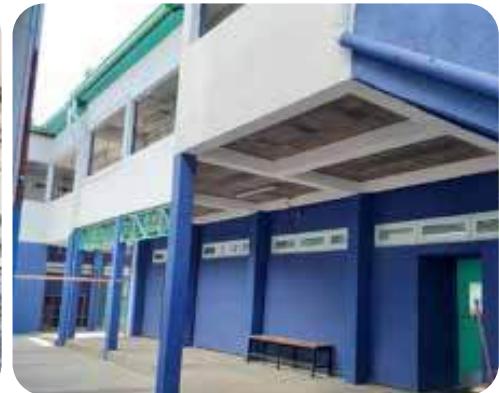
Junta entre pilares y muros.

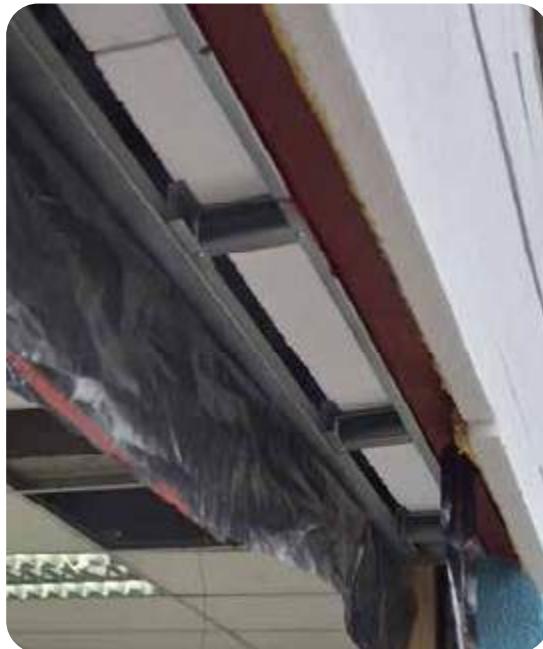
A continuación se muestran imágenes de la sobre estructura de acero galvanizado, que se instaló para unificar las dos tipologías constructivas:

Sobre estructura en acero galvanizado encuentro muro-losa del 2º piso con viga de 1º piso.

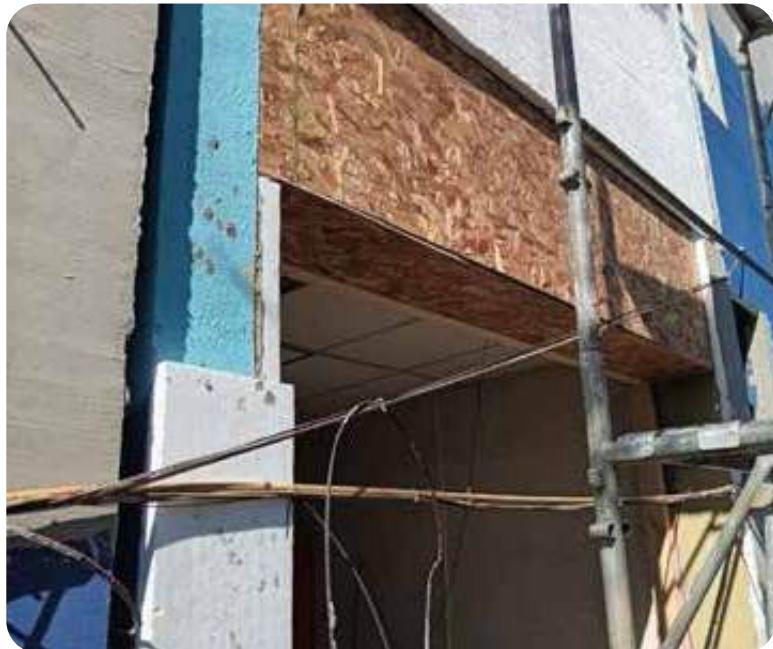
Sobre estructura revestida en OSB, para posteriormente recibir la barrera de aire y el sistema EIFS.

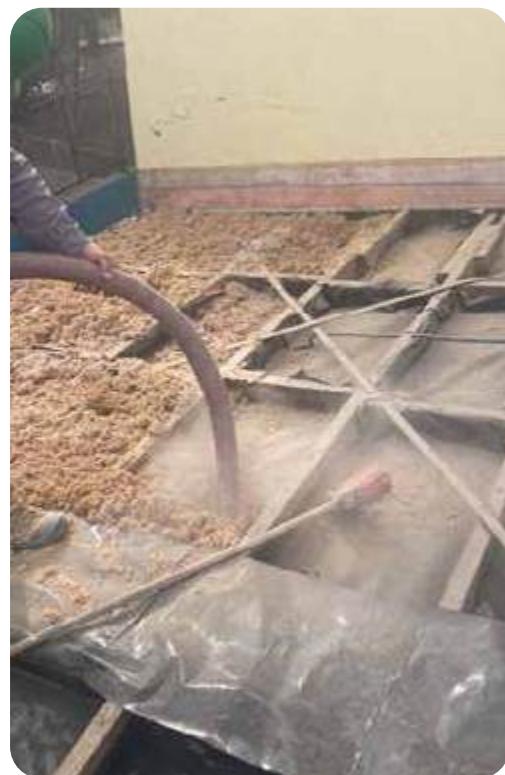
Aplicación primera capa de celulosa en cielo inclinado.

El complejo de techumbre fue aislado térmicamente con celulosa proyectada, tanto para cielos inclinados como cielos rasos, pasando sobre vigas, minimizando así, las interrupciones en el sistema aislante por elementos estructurales y por ende una disminución de los puentes térmicos. En este proyecto en particular, se empleó celulosa de color café, la cual se fabrica a partir de cartón reciclado, a diferencia de la celulosa gris que se obtiene principalmente de papel reciclado. A pesar de esta diferencia en el origen de la materia prima y el color resultante, ambas opciones comparten las mismas propiedades higrotérmicas, ya que la base del material sigue siendo la fibra de papel.

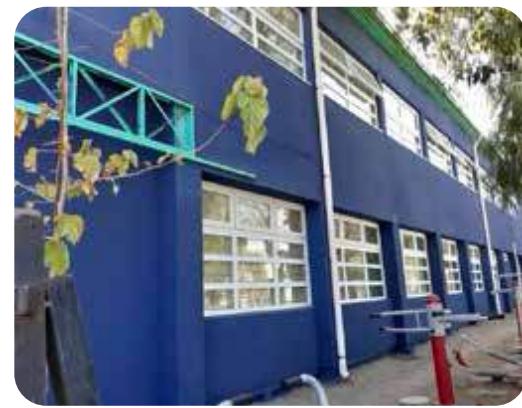
Escuela terminada, fachada oriente,  
sector Sociedad Constructora + Mesa  
de Hormigón, revestida en EIFS.

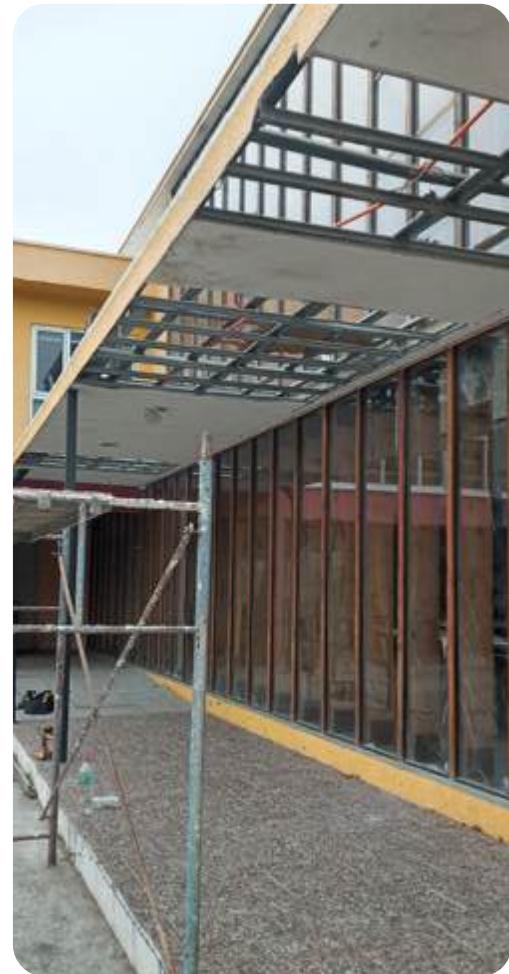
Vista Fachada Poniente.

Vista Fachada Norte.

Aproximadamente un 50% de las superficies acristaladas de ambas fachadas se encontraban rotas y fisuradas, lo que se traducía en una permanente pérdida de las ganancias térmicas internas, así como la fuente principal de ingreso del agua de lluvia durante la época invernal.

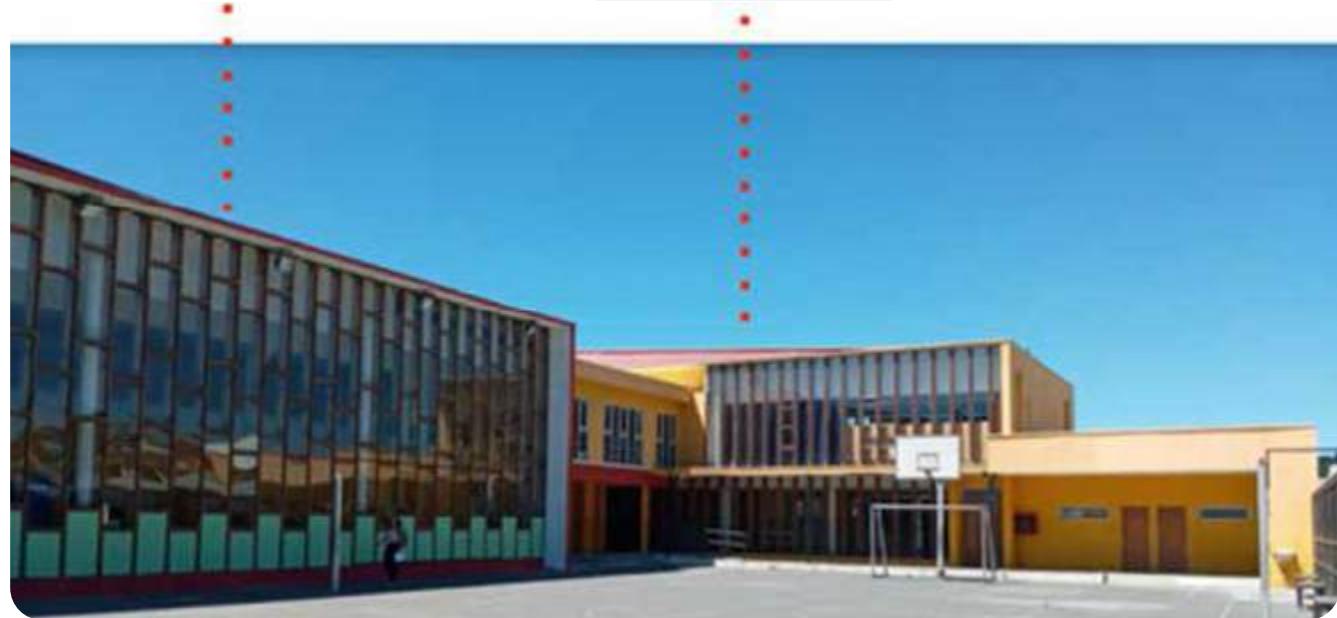
Vista desde el patio central de Fachada Poniente y Fachada Norte.

El sostenedor manejaba esa problemática mediante el recambio constante de los vidrios, sin embargo, el diseño de las superficies acristaladas tan esbeltas y monolíticas generaba constantes y periódicos quiebres. También se intervino el diseño original modulando en paños más pequeños las superficies acristaladas verticales para reducir el riesgo de quiebre y reemplazando por superficies opacas que no cumplían con el valor de transmitancia térmica de la zona.

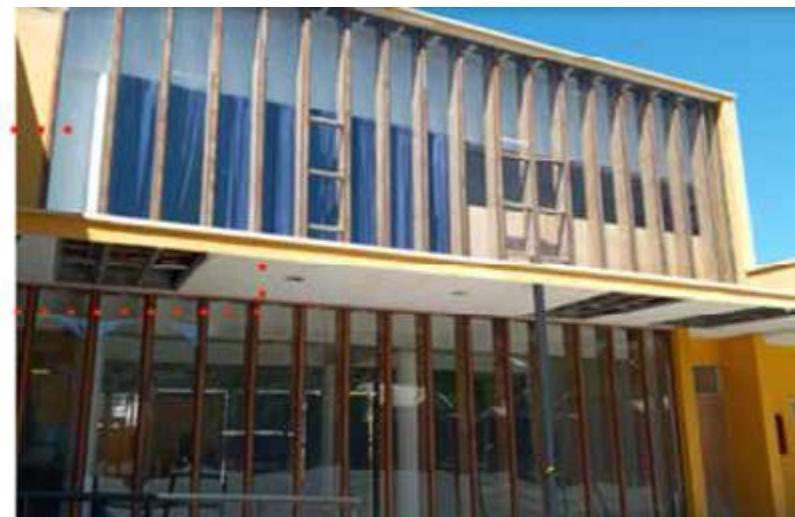
Fachada Norte con vidrio monolítico.

Cubierta de piso 1 casi plana, la presión de agua empuja el agua lluvia al interior de la Biblioteca en piso 2.

Superficies acristaladas de Fachada Norte, en primer piso el comedor, y en segundo piso, la biblioteca.

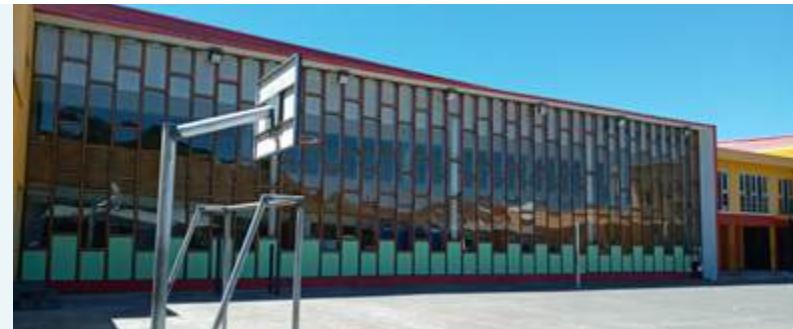
Modulación intervenida en Fachada Poniente para reducir paños vidriados largos y esbeltos. Instalación de superficie opaca en reemplazo de los vidrios.

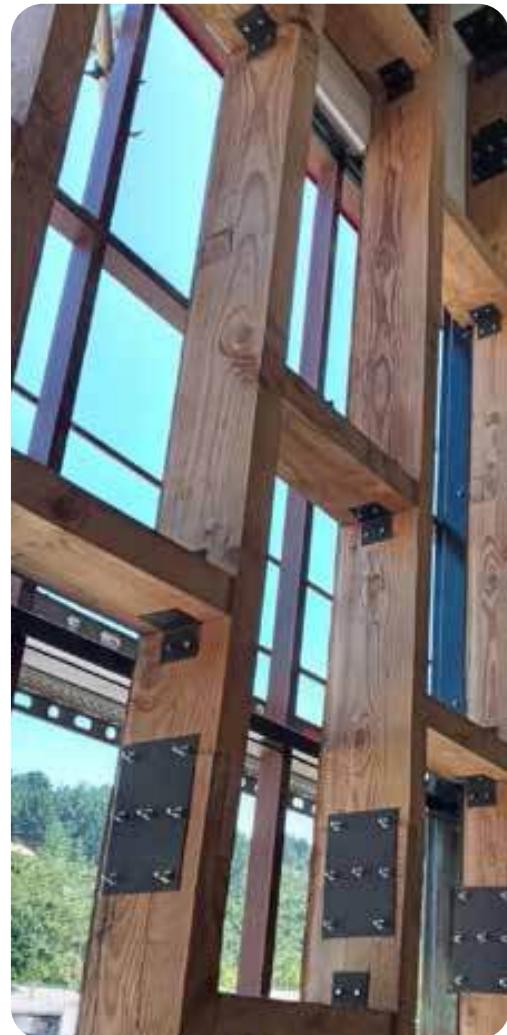
Vista interior de Fachada Poniente con estructura adicional por el exterior para recibir muro cortina.

detalles y la especialidad de ingeniería estructural. Ambas fachadas se resolvieron mediante muros cortina de doble vidrio hermético laminado Blindex 3+3/12/3+3, valor  $U=2,8 \text{ W/m}^2\text{K}$ , desfasados de los pilares de madera pre-existentes mediante una estructura adicional de acero.

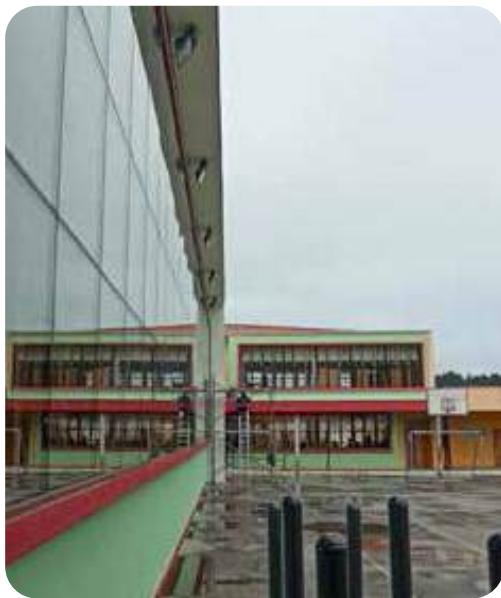
Vista interior de Fachada Poniente en su reflejo, Fachada Norte.  
Fotografías Paulina Escobar Quintana.

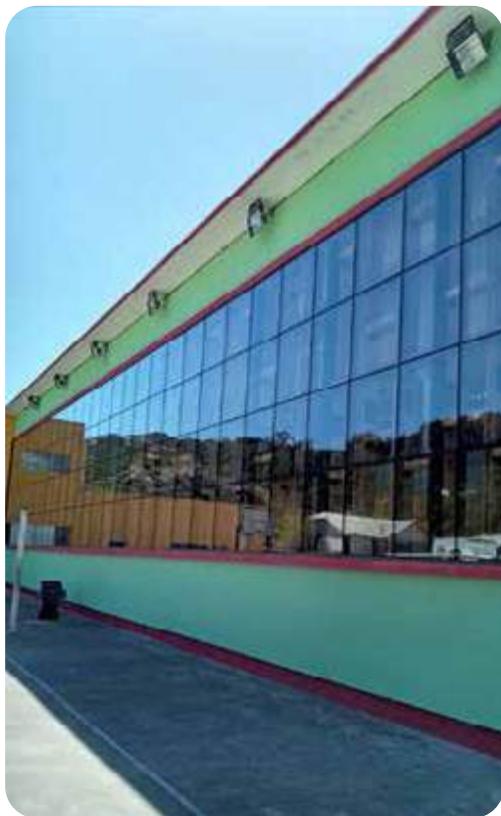
Vista exterior de Fachada Poniente finalizada.

Las antiguas superficies acristaladas monolíticas fueron eliminadas y se propuso ajustar las dimensiones de las superficies transparentes, proponiendo antepechos y dinteles. Para ello, se desarrollaron muros opacos de valor  $U=0,57 \text{ W/m}^2\text{K}$  en tabiquería de madera y aislación EIFS de 50 mm de espesor que enmarcaron la propuesta de muros cortina, aplicando una paleta de colores que enfatizó la rehabilitación térmica.

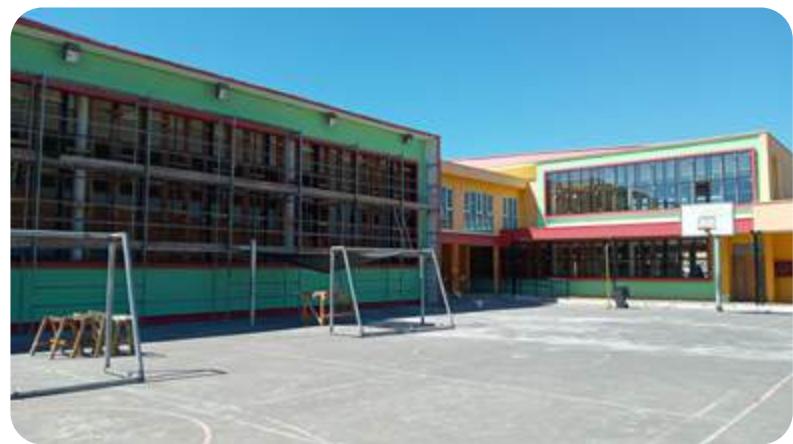
Fachada Poniente en proceso de montaje de muros cortina. Fachada Norte finalizada.

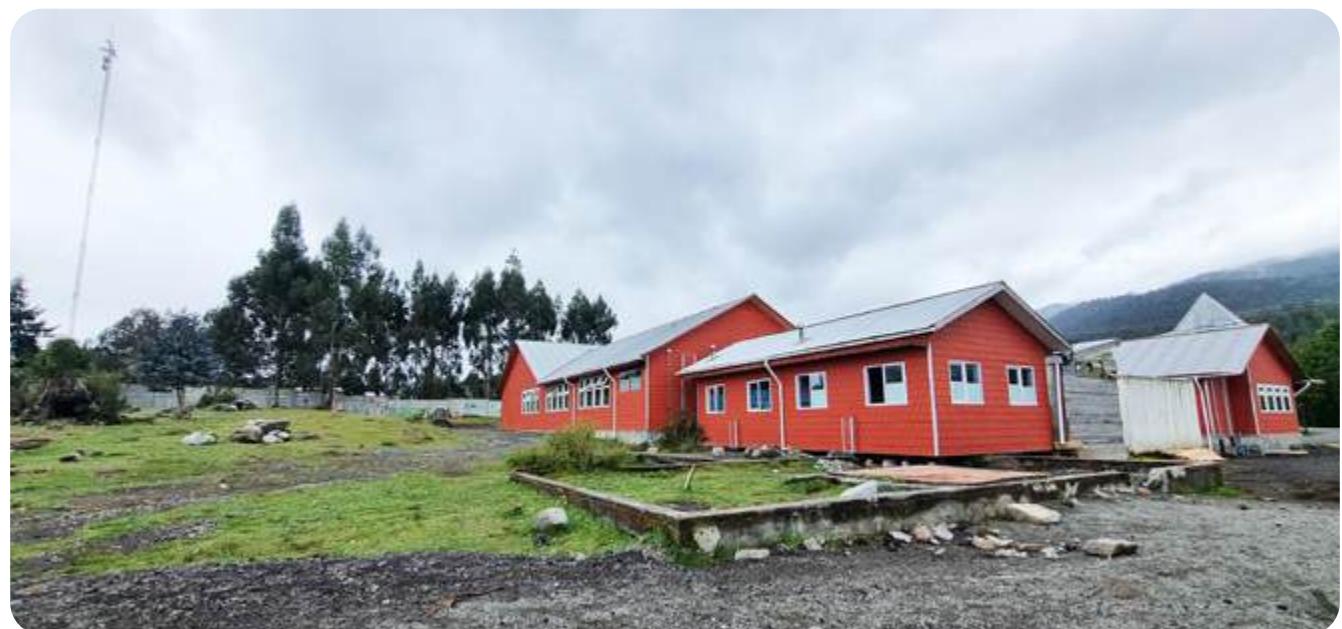
Diagrama de operación sistema geotérmico abierto

## Escuela Colonia Río Sur Sistema Geotérmico Abierto

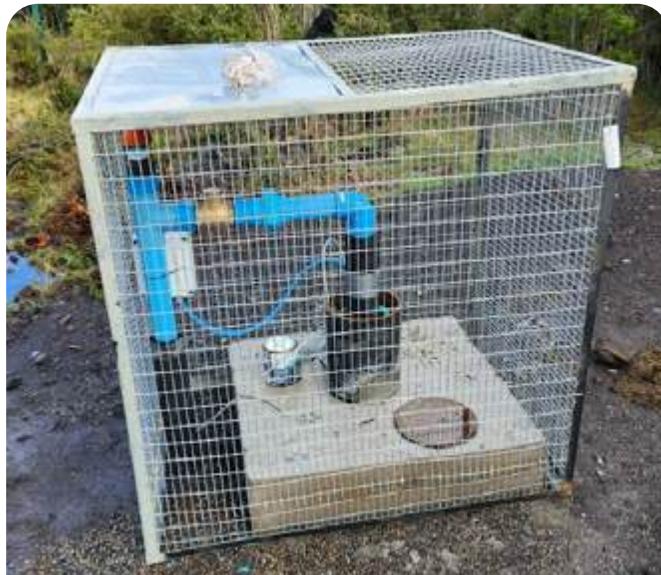
Pozo de Extracción y Bomba de Pozo.

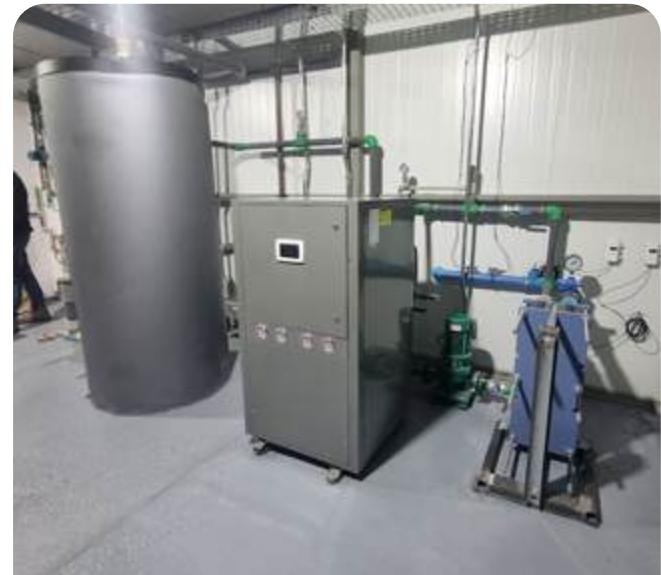
Estanque de inercia, bomba de calor e intercambiador de calor.

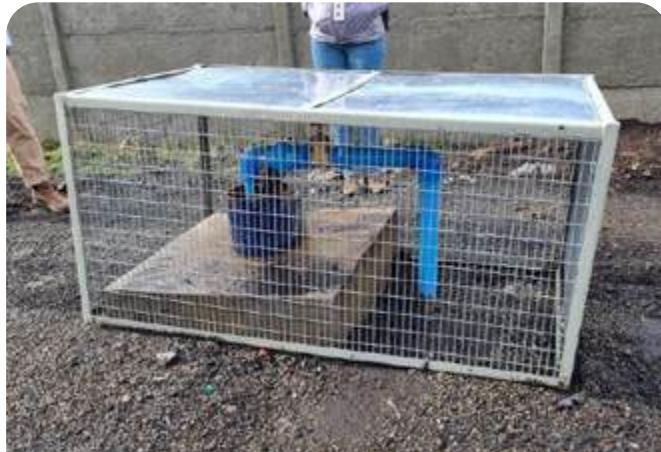
Pozos de Inyección.

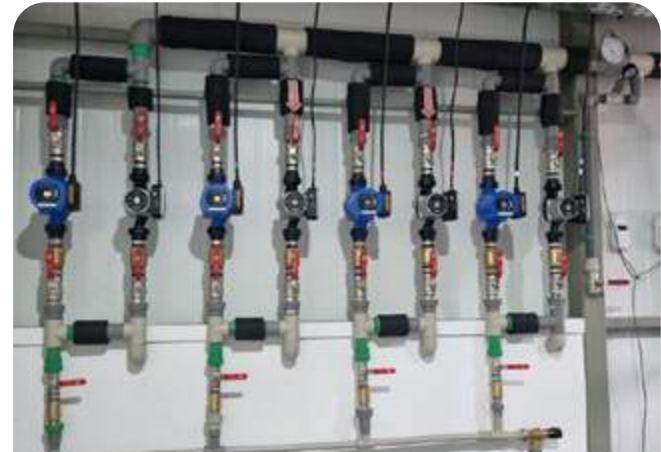
Bombas de distribución Acumulador de Inercia - Zonas de Calefacción.

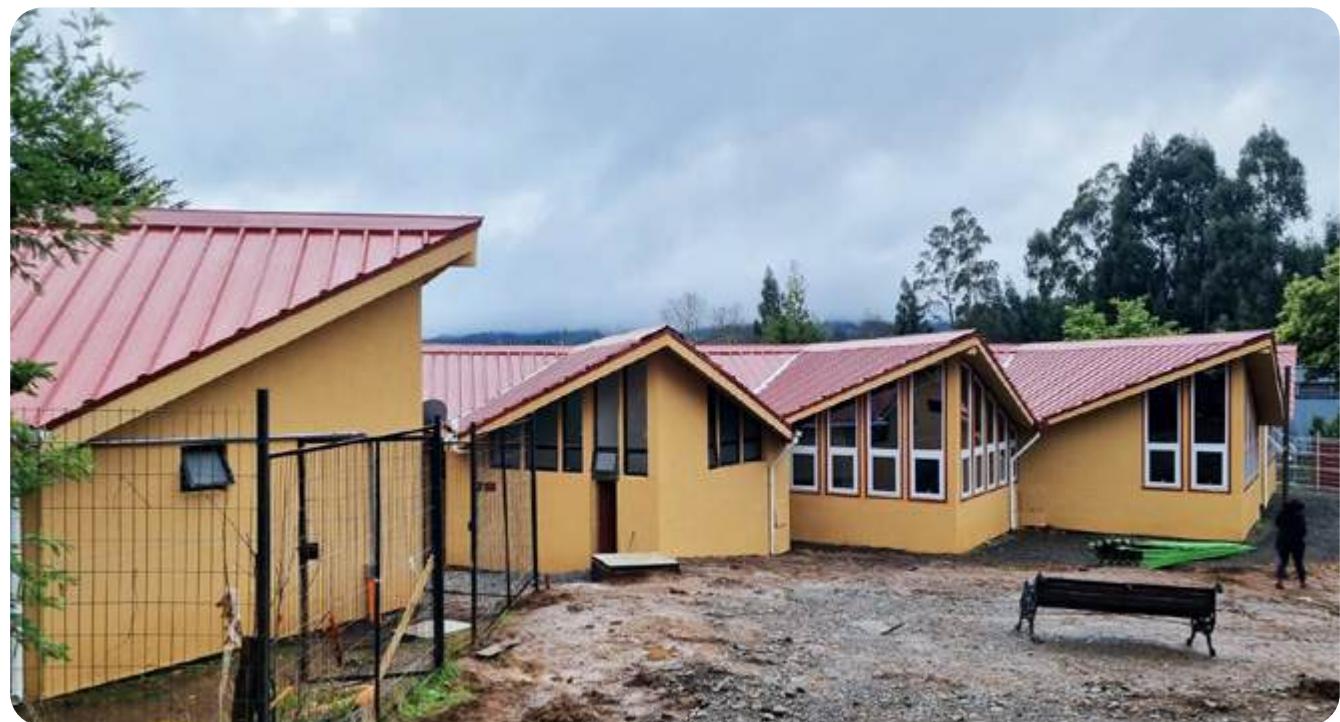
Diagrama de Operación sistema geotérmico cerrado

## Escuela Puaucu Sistema Geotérmico Cerrado

Por otro lado, dadas las condiciones de la escuela Puaucu se definió un **sistema geotérmico horizontal cerrado**, que extraerá energía desde el subsuelo de la escuela, a través de cañerías de Polietileno de alta densidad (HDPE) de 1" en loops cerrados, los cuales intercambiarán mediante bombas de calor Agua / Agua, con el agua de calefacción de la escuela. Para esto se realizó un análisis de las características del subsuelo perimetral de la escuela y la disponibilidad de espacio en metros cuadrados para su instalación. Adicionalmente, con el objetivo de disminuir el riesgo de congelamiento de la zona de extracción de energía mediante los loops enterrados, se consideró como sistema de apoyo una bomba de calor aerotérmica cuya función será apoyar la producción de agua caliente sanitaria en caso de un aumento de demanda al interior de la escuela, o de una disminución pronunciada de temperatura del subsuelo del sistema geotérmico cerrado.

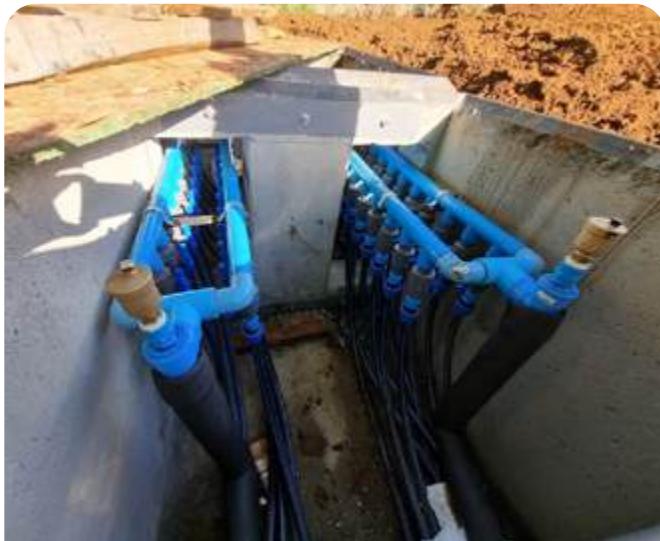
Colector Loops Subterráneos

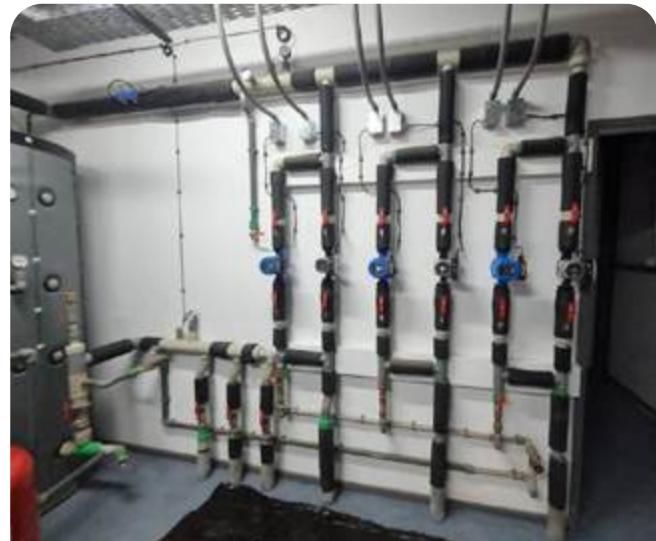
Bombas de distribución Acumulador de Inercia  
- Zonas de Calefacción.
