## Programa de Mejoramiento Energético de la Infraestructura Escolar Pública 2023 - 2024

Guía de Recomendaciones para Proyectos de Acondicionamiento Térmico y Geotermia

## Programa Mejor Escuela 2024

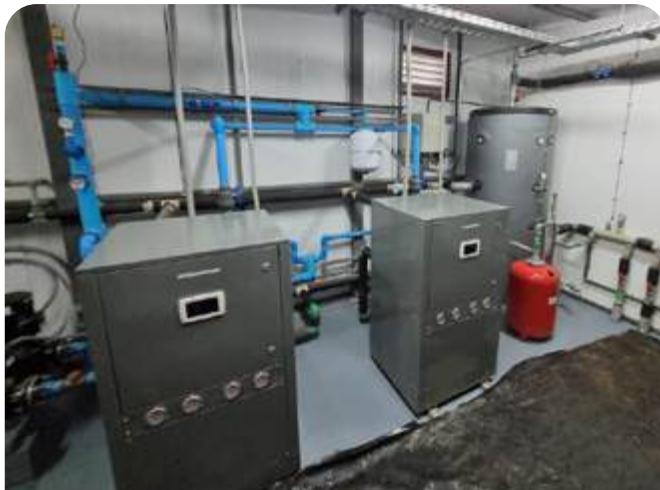
Bombas de calor y estanque de inercia.

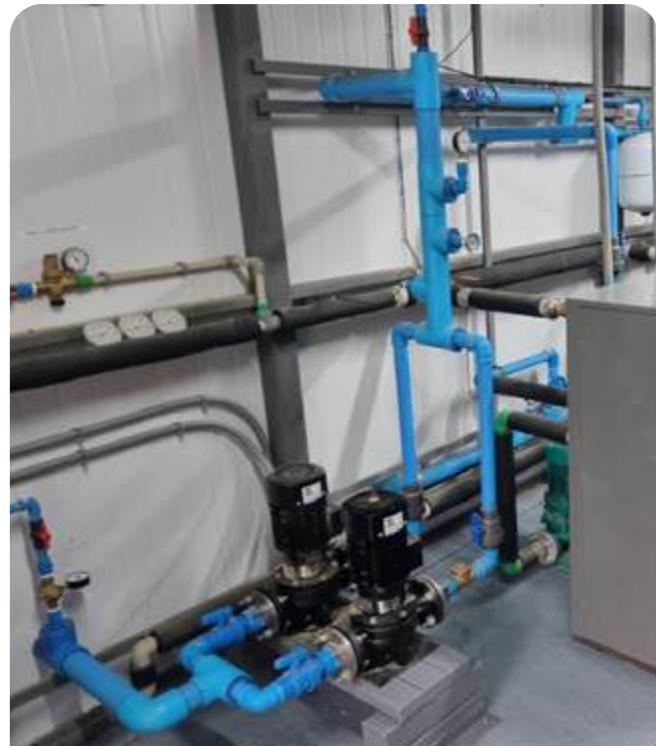
Bombas de sistema de loops subterráneos.

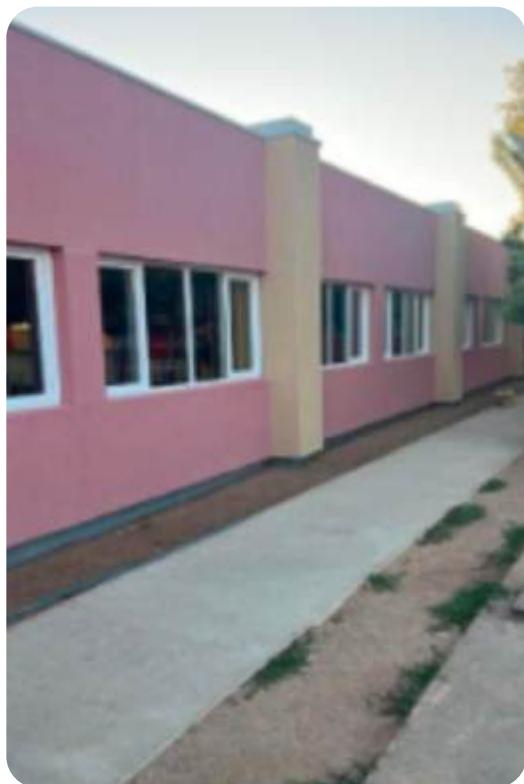
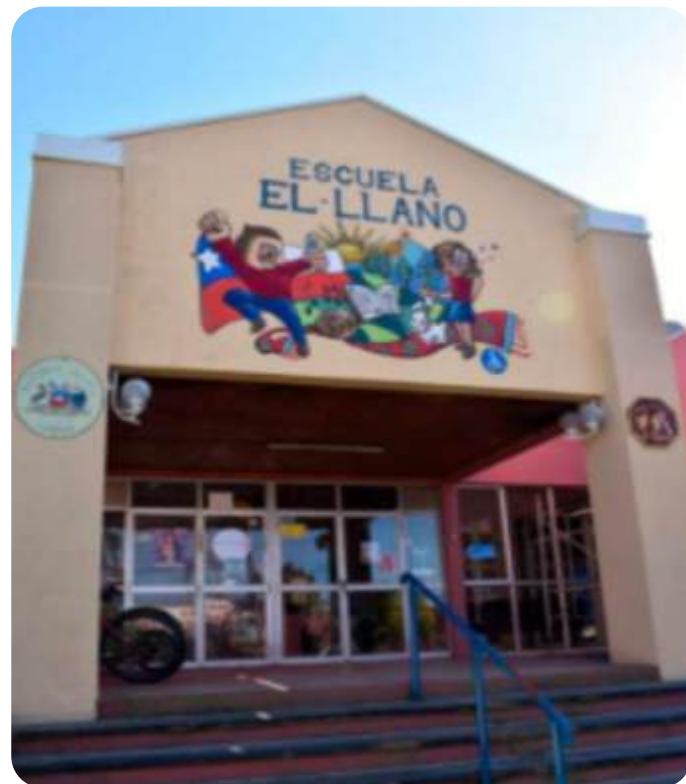
## 41 ESCUELA EL LLANO

Dirección	O'Higgins 805, Quirihue, Región de Ñuble.
Total invertido	\$320.952.300
Contratista	Méndez Schafer Construcción y Montajes Limitada.
Medidas implementadas	<p><b>Acondicionamiento térmico de la envolvente:</b> Sistema de aislación térmica EIFS en muros exteriores. Sistema de aislación térmica de lana de vidrio en cielos horizontales. Instalación de DVH en ventanas. Incorporación de puertas DVH.</p> <p><b>Obras de conservación:</b> Acabado exterior (pintura) en zonas sin aislación térmica. Mantención de protecciones metálicas. Mejoramiento de cubiertas y reposición de lucarnas.</p>

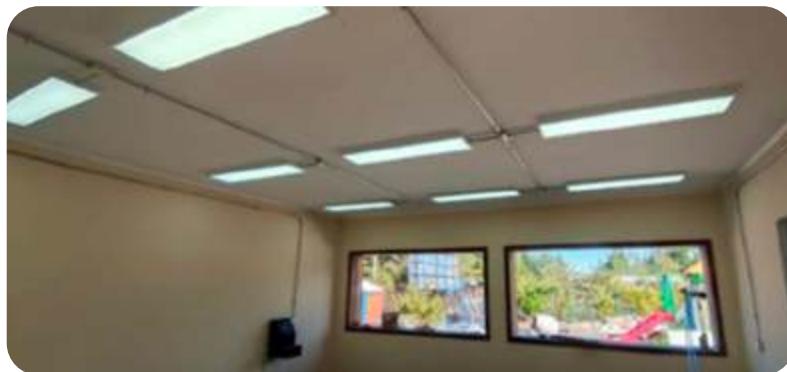
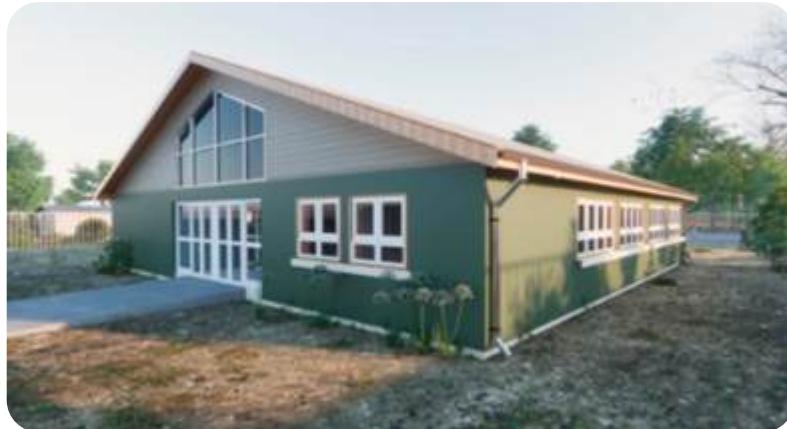
## ESCUELA EL ROBLE

Dirección	Camino El Roble km 18, Yungay, Región de Ñuble.
Total invertido	\$219.727.912
Contratista	Constructora Pablo Alberto Molina García y Compañía Ltda.
Medidas implementadas	<p><b>Acondicionamiento térmico de la envolvente:</b> Sistema de aislación térmica en muros: EIFS en muros exteriores. Sistema de aislación térmica de lana de vidrio en cielos. Instalación de DVH en ventanas y mamparas. Recambio Puertas con aislación térmica.</p> <p><b>Obras habilitantes:</b> Adaptación de ruta accesible.</p> <p><b>Medidas activas:</b> Recambio de instalación eléctrica. Recambio de luminarias a LED.</p> <p><b>Obras de conservación:</b> Recambio de cubierta. Pintura muros interiores y exteriores. Reposición de aleros, tapacanes y bajadas de agua lluvia. Instalación drenaje perimetral.</p>
