## Programa de Mejoramiento Energético de la Infraestructura Escolar Pública 2023 - 2024

Guía de Recomendaciones para Proyectos de Acondicionamiento Térmico y Geotermia

## Programa Mejor Escuela 2024

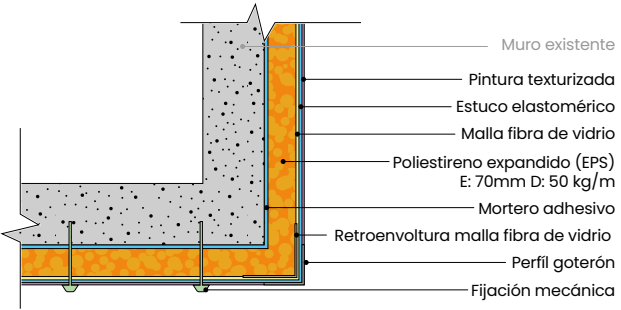
<ul style="list-style-type: none"> <li>— Muro existente</li> <li>— Pintura texturizada</li> <li>— Estuco elastomérico</li> <li>— Malla fibra de vidrio</li> <li>— Poliestireno expandido (EPS) E: 60mm D: 20 kg/m<sup>3</sup></li> <li>— Mortero adhesivo</li> <li>— Retrocubierta malla fibra de vidrio</li> <li>— Perfil goterón</li> <li>— Fijación mecánica</li> </ul>
<p><b>Sistema EIFS – 70mm d: 20kg/m<sup>3</sup></b>                      Se considera la instalación del sistema EIFS para pisos de losas de hormigón con un espesor superior a 70mm de espesor y una densidad de 20kg/m<sup>3</sup>.</p>

<ul style="list-style-type: none"> <li>— Muro existente</li> <li>— Pintura texturizada</li> <li>— Estuco elastomérico</li> <li>— Malla fibra de vidrio</li> <li>— Poliestireno expandido (EPS) E: 70mm D: 20 kg/m<sup>3</sup></li> <li>— Mortero adhesivo</li> <li>— Retrocubierta malla fibra de vidrio</li> <li>— Perfil goterón</li> <li>— Fijación mecánica</li> </ul>

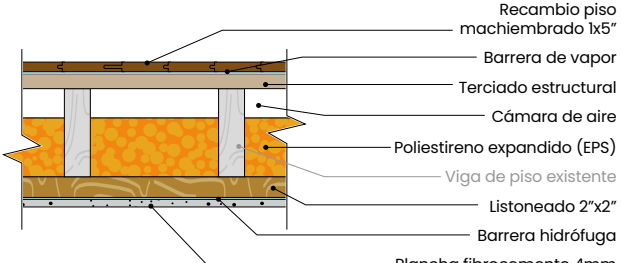
<p><b>Aislación para pisos ventilados de tabiquería</b>                      Contempla la renovación del piso machimbrado 1x5", barrera de vapor, terciado estructural, EPS, listoneado 2x2", barrera hidrófuga, plancha fibrocemento 4mm.</p>

<ul style="list-style-type: none"> <li>— Recambio piso machimbrado 1x5"</li> <li>— Barrera de vapor</li> <li>— Terciado estructural</li> <li>— Cámara de aire</li> <li>— Poliestireno expandido (EPS)</li> <li>— Viga de piso existente</li> <li>— Listoneado 2"x2"</li> <li>— Barrera hidrófuga</li> <li>— Plancha fibrocemento 4mm</li> </ul>
