Implementación de Eficiencia Energética en Infraestructura Escolar  
Escuela Rural Armando Scheuche | Puyehue

Mayo 2023

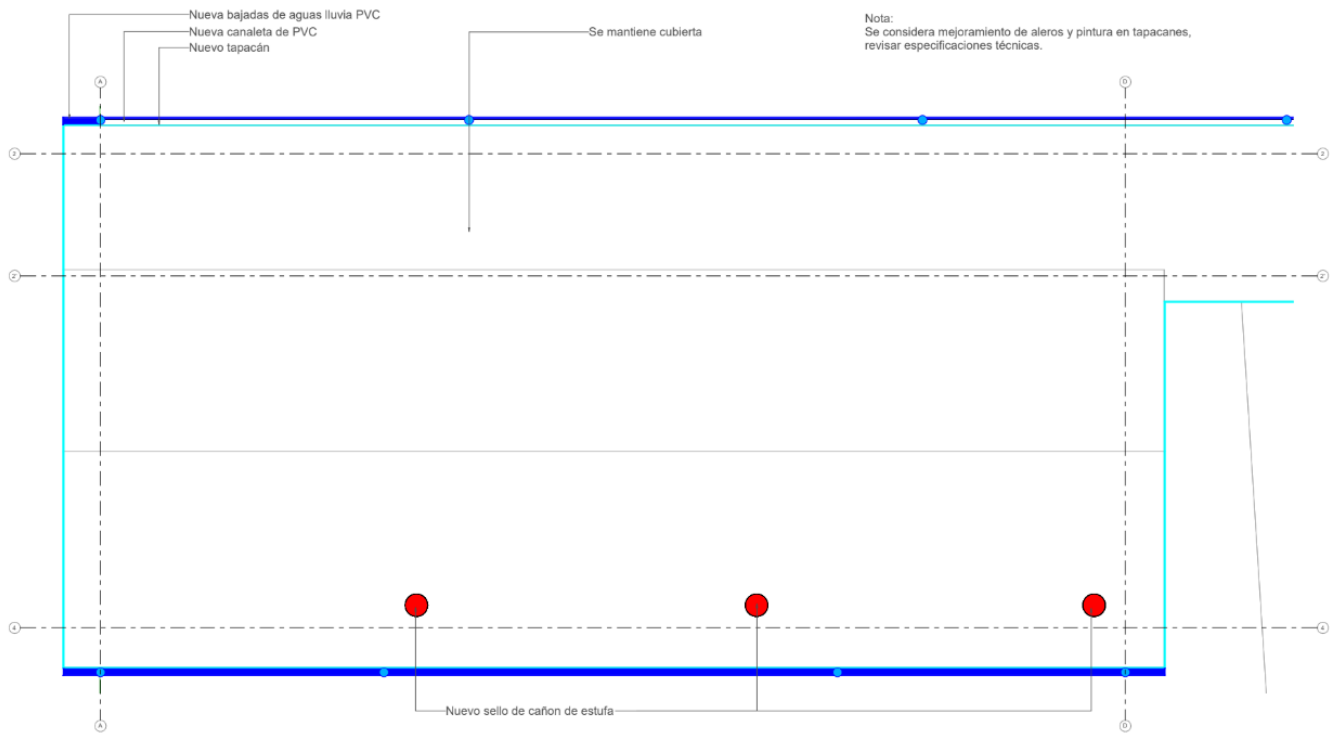
SIMBOLOGÍA	
IMG.	DESCRIPCIÓN
	CANALETA DE PVC
	BAJADA DE AGUAS LLUVIAS PVC
	TAPACAN
	SELLOS DE CAÑÓN

- Renovación de bajadas de agua lluvias y canaletas con sus respectivos sellos.
- Suministro y ejecución de pinturas tanto exteriores para todos los pabellones
- Aplicación de pintura interiores para pabellones A-B-D.
