## Programa de Mejoramiento Energético de la Infraestructura Escolar Pública 2023 - 2024

Guía de Recomendaciones para Proyectos de Acondicionamiento  
Térmico y Geotermia

## Programa Mejor Escuela 2024

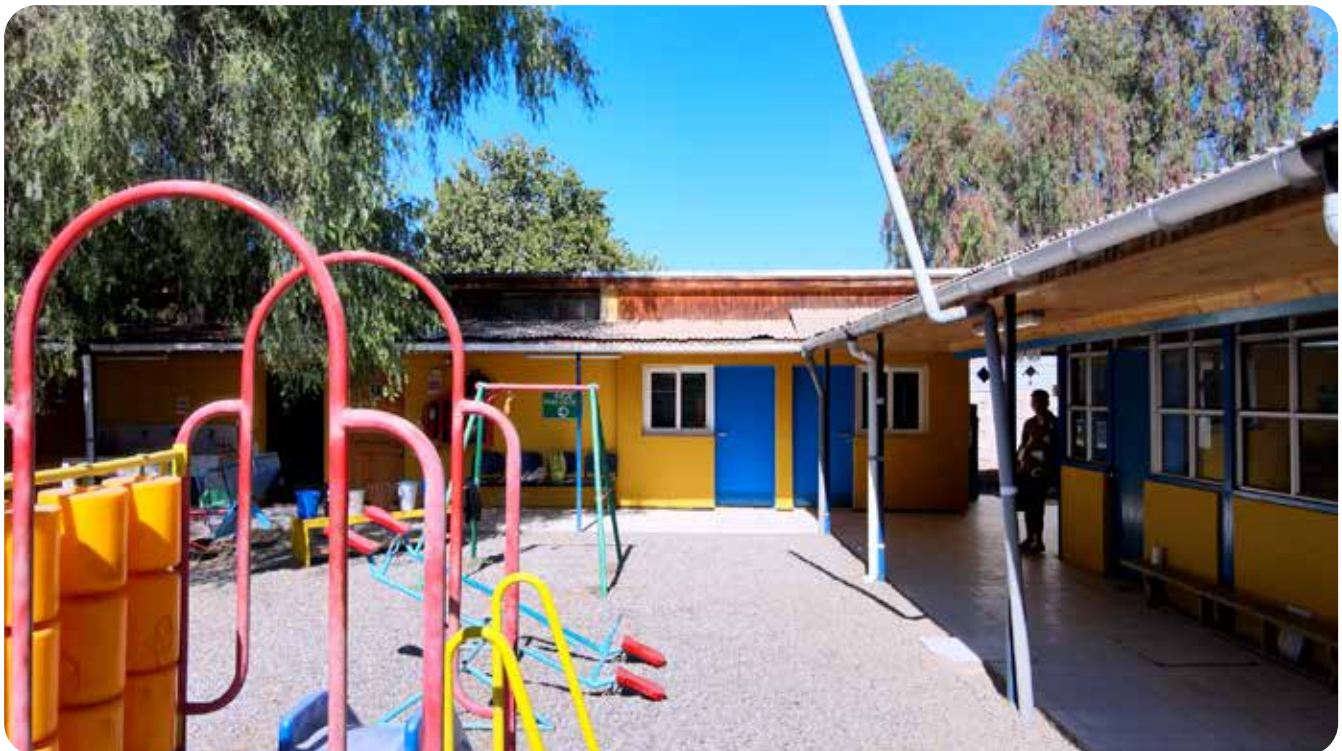
Ejemplo de Esquema isométrico de desarrollo de soluciones térmicas en BIM

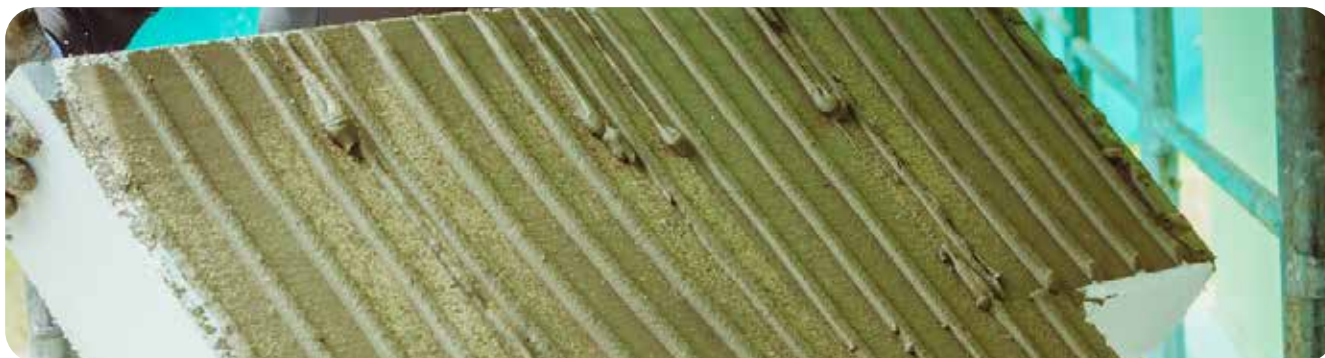
- 5 Estuco elastomérico:** Sobre la malla, se debe aplicar una segunda capa base de refuerzo, de no más de 3 mm de espesor, que asegura la fijación de la malla, y deja una superficie lisa para recibir el acabado.

- 6 Pasta texturizada con color:** la capa final es una capa de acabado decorativo y protector, donde en primer lugar se debe aplicar un imprimante con el color base, y finalmente la textura o grano de terminación, con el mismo color del imprimante. Para la zona norte y centro se recomienda utilizar colores claros en el grano de terminación, para evitar su pronta decoloración, de lo contrario se le deberá aplicar una laca que lo protege de la decoloración producto de los rayos solares, sin embargo tiene un costo adicional elevado.

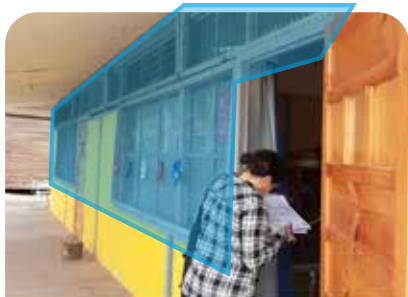
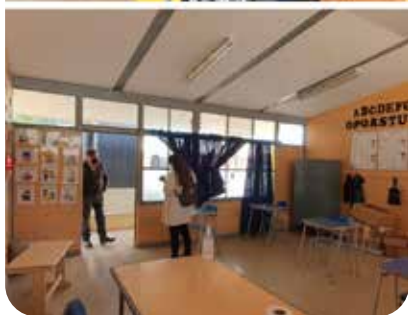
Pabellón sociedad constructora, con perfiles de acero expuestos al exterior y ventanas montadas sobre estructura de acero.

Para solucionar este problema en muros, se diseñó un sistema con sobre tabique, en adelante sobre estructura, pero por la cara exterior del muro, que permite instalar ventanas desaplomadas del muro existente, instalar la solución aislante como el EIFS y colgar puertas, dejando la estructura metálica “perdida” hacia el interior, favoreciendo a la nueva solución aislante como una envolvente térmica continua, libre de puentes térmicos e infiltraciones. Para el caso de tabiquería existente estructurada en madera, no es estrictamente necesario utilizar el sobretabique, sino que se puede instalar la placa base (fibrocemento u otro) directamente a la estructura, y a continuación la solución aislante.

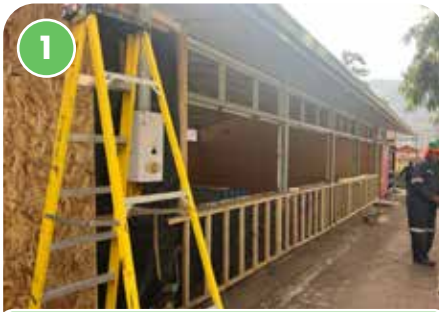
1

Instalación de barrera de vapor, pie derechos y soleras. (1 y 2 procedimiento)

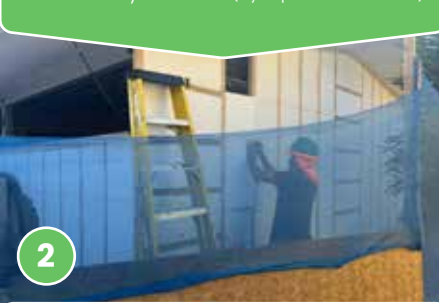
2

Instalación de EPS entre soleras y pie derechos. (3 procedimiento)

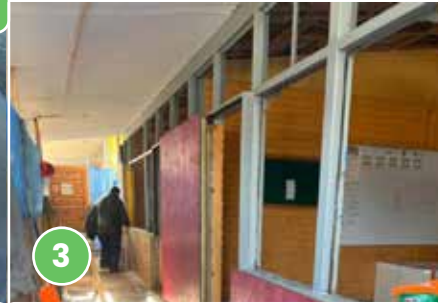
3

Aplicación de imprimante o capa de Oro, sobre el OSB, sustrato base para el EIFS

**NOTA:** Sobre el OSB no se puede aplicar directamente el sistema EIFS, debido a que la humedad de la capa base, podría deformar o descascarar el OSB, afectando la durabilidad en el tiempo del sistema. Para ello se deberá aplicar un imprimante Gold Coat, que actúa como barrera de agua y vapor, evitando el deterioro del OSB.

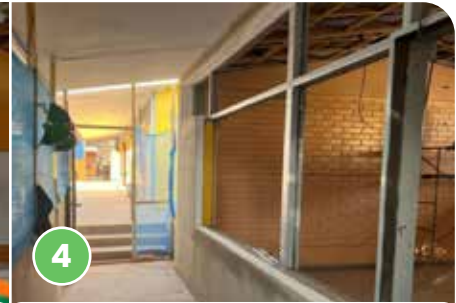
4

Sistema EIFS con capa base o enlucido (4 procedimiento)

Aplicar el sistema EIFS en su forma tradicional, complementado el sistema de sobre estructura, eliminando los puentes térmicos que podrán producir las soleras y pie derechos, generando una envolvente térmica continua y hermética, que elimina las infiltraciones exteriores, y lo aísla del ambiente exterior.

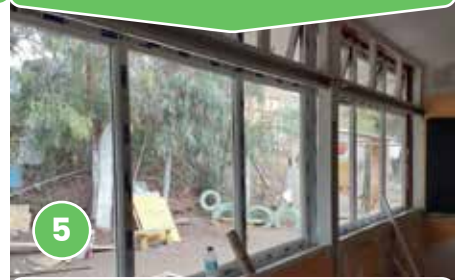
5

Ventanas montadas en sobre estructura, dejando la estructura de acero perdida al interior, eliminando el puente térmico. (5 procedimiento)

Las ventanas y puertas se deberán montar y colgar respectivamente en la sobre estructura de madera, quedando por el exterior de la estructura metálica, formando parte de esta envolvente térmica continua.

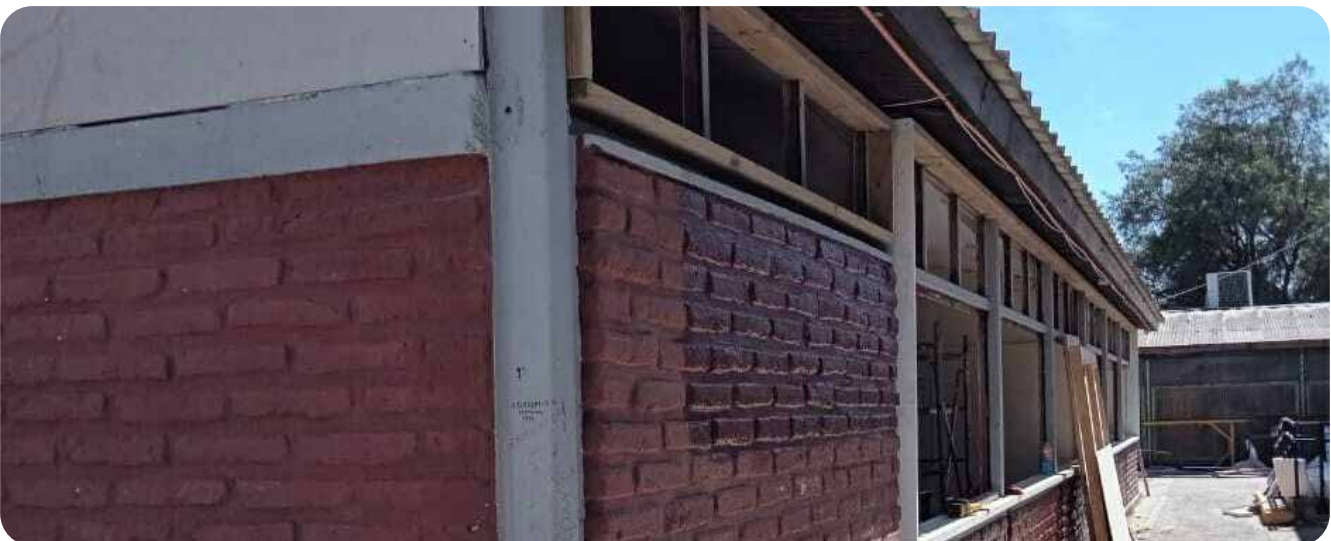
Se comparte una lámina ejemplificadora del detallamiento de **Aislamiento térmico exterior con sobretabiquería** [🔗](#).

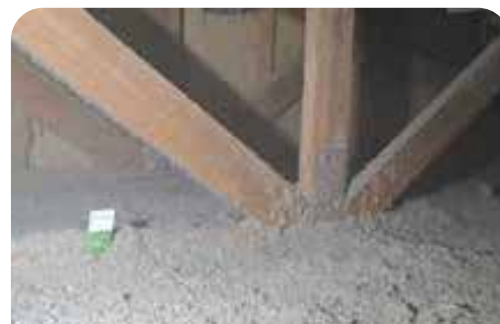
Celulosa aplicada en cielo horizontal

La fibra de celulosa se procesa en una máquina sopladora, llamada Blower, y se transporta con aire utilizando una manguera para disponer el aislante expandido sobre la superficie horizontal de forma seca, suelta tipo manta continua, creando un aislamiento uniforme del espesor que se desee, sin uniones, ni puentes térmicos, cubriendo incluso los elementos estructurales.

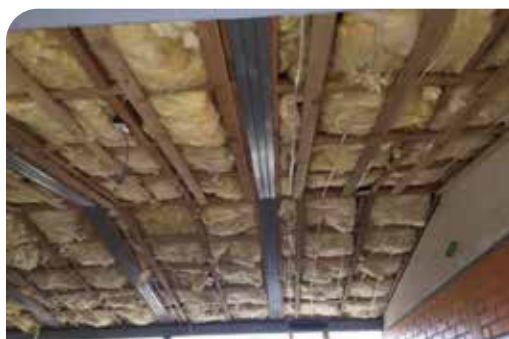
Cielo inclinado con capa de lana de vidrio y costaneras en el otro sentido.

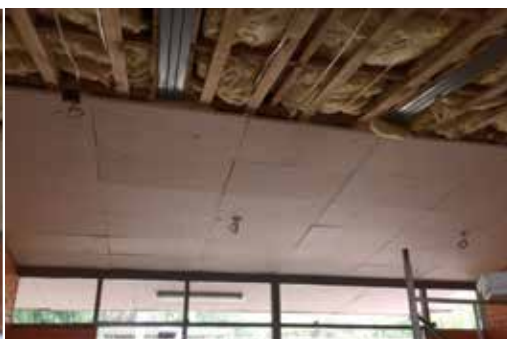
Instalación de EPS en cielo.

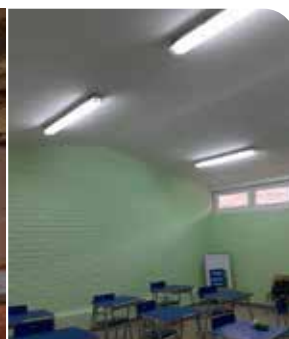
Cielo posterior a la implementación.

Y finalmente, se fija el yeso cartón a las nuevas costaneras, dejando un cielo limpio, sin elementos estructurales a la vista, aislado térmicamente, sin riesgo de condensación y libre de pérdidas energéticas.

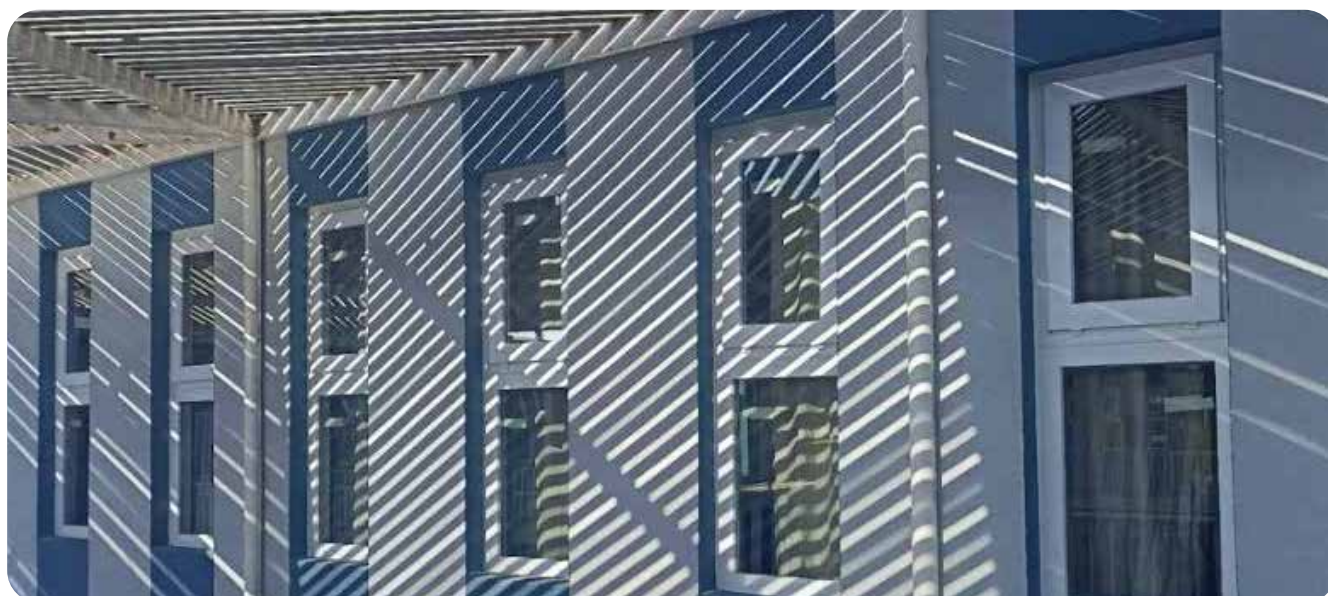
Nuevas ventanas de doble vidrio hermético con marcos de PVC.  
Se aprecia la sombra tamizada de los sombreaderos.

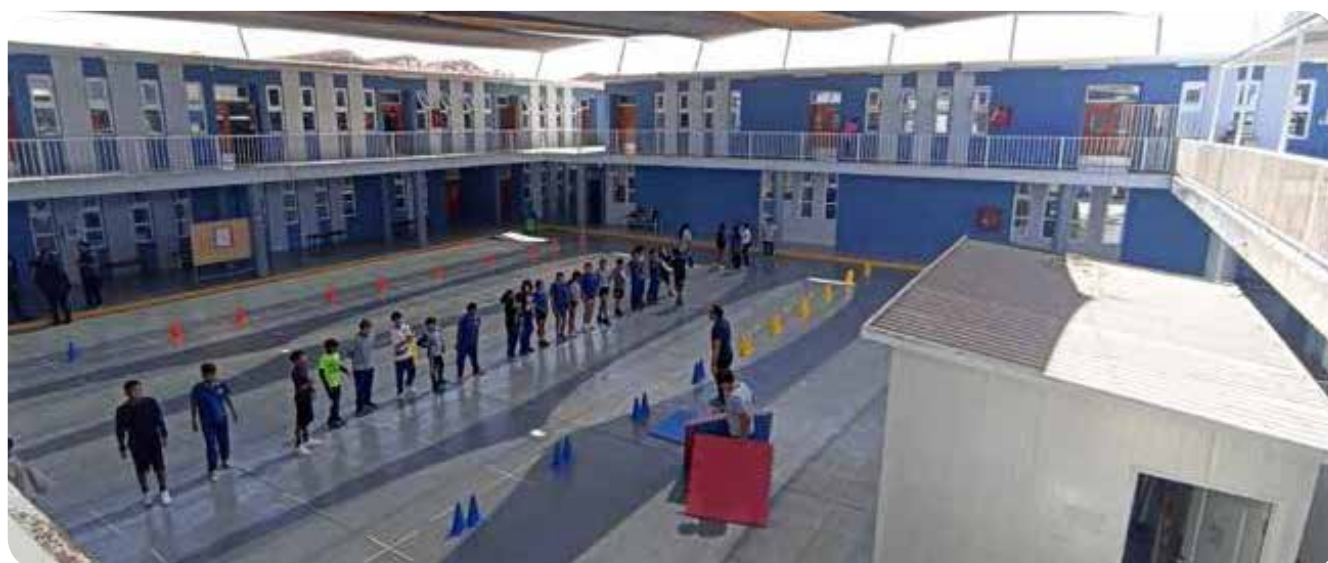
Sombreaderos en pasillos y patios del establecimiento.

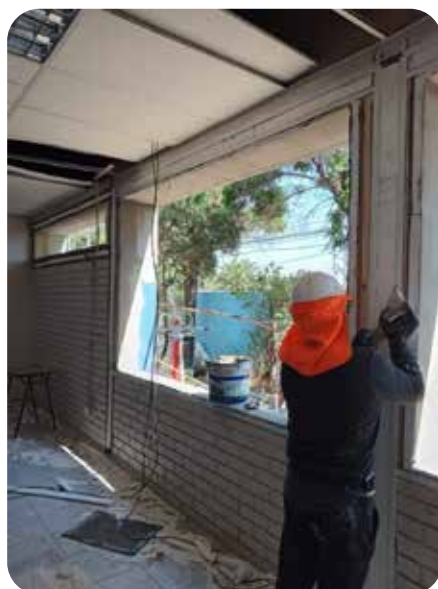
Instalación EPS baja densidad en perfiles omega.

Sin embargo, la aplicación del sistema EIFS únicamente en el exterior de las piezas metálicas omega, (características de la tipología “Sociedad Constructora”), no resuelve el riesgo de condensación superficial e intersticial. Por ello, se realizó un tratamiento adicional en el interior, en el cual se instaló una barrera de vapor de polietileno y se utilizó EPS de menor densidad que el del exterior para equilibrar la gradiente de temperatura. Finalmente, se instaló un revestimiento interior de MDF. Con esta solución, el riesgo de condensación intersticial se inicia con un 92% de humedad relativa interior y no existe probabilidad de condensación superficial, por

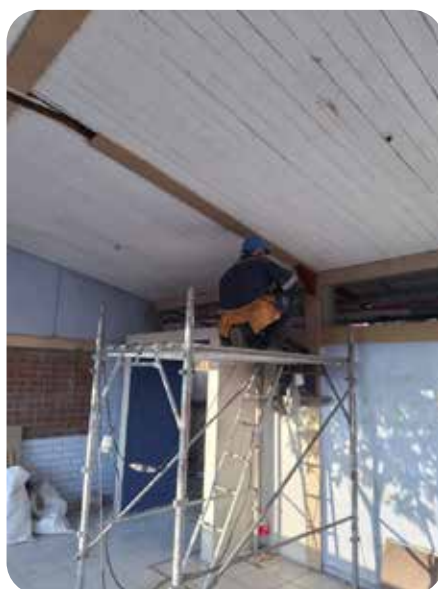
Instalación huinchas MDF sobre perfiles omega.

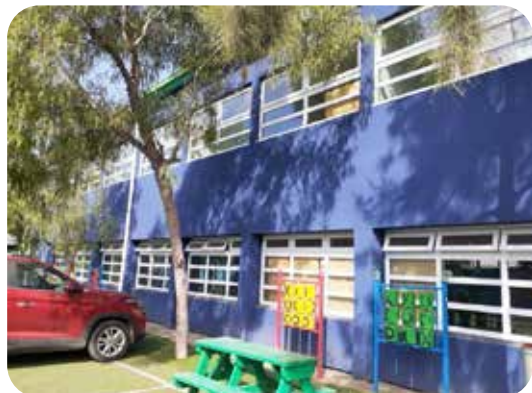
Juntas entre muro y pilar.

Para resolver estos problemas, se implementó una solución integral que incluyó la unificación de la envolvente térmica mediante el sistema EIFS a partir de sobre estructuras, la incorporación de juntas de expansión para manejar las dilataciones y contracciones de la diversidad de materiales y sistemas constructivos. Además de la aplicación de un tratamiento específico para las superficies metálicas por el interior, logrando reducir el riesgo de condensación y garantizar un ambiente interior más confortable.

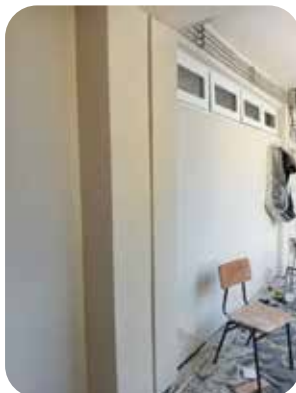
Junta entre pilares.

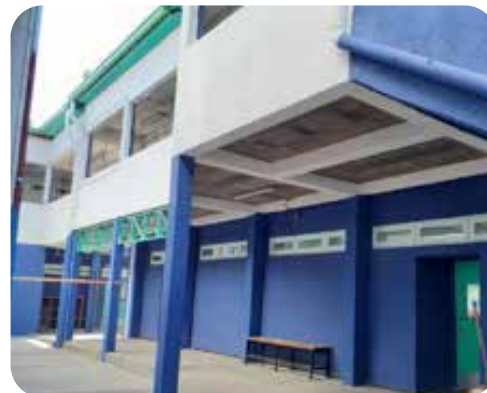
Junta entre pilares y muros.

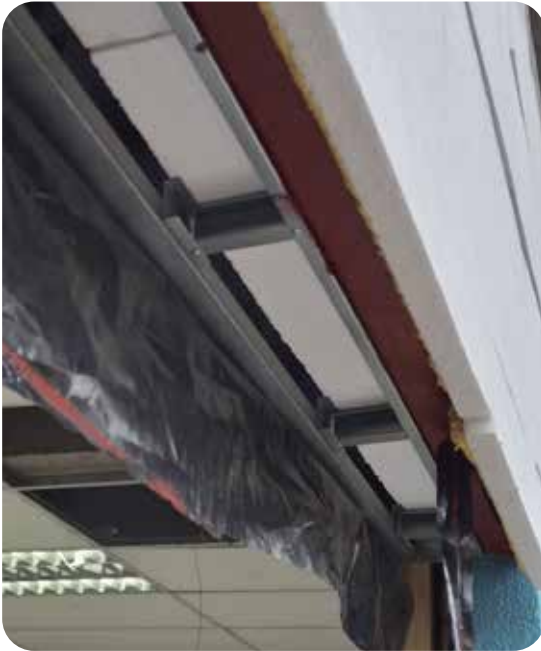
A continuación se muestran imágenes de la sobre estructura de acero galvanizado, que se instaló para unificar las dos tipologías constructivas:

Sobre estructura en acero galvanizado encuentro muro-losa del 2º piso con viga de 1º piso.

Para resolver las diferencias entre las dos tipologías constructivas del primer y segundo piso, se implementaron estructuras de acero galvanizado adosadas a los muros, vigas y losa. Esto permitió unificar el nivel de la fachada y recubrirla en un solo plano con un sistema de revestimiento que incluye aislamiento térmico y acabado, utilizando en este caso el sistema EIFS.

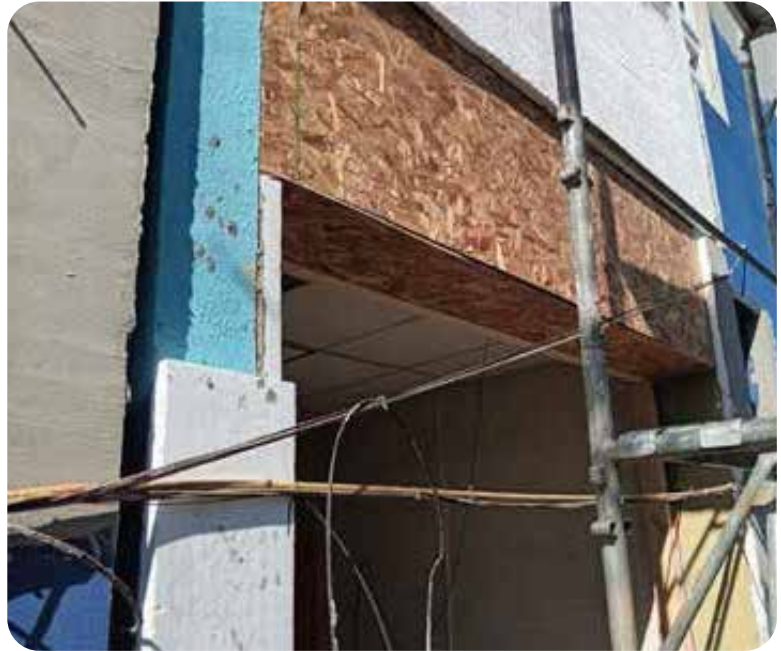
Sobre estructura revestida en OSB, para posteriormente recibir la barrera de aire y el sistema EIFS.

Para el caso de la tipología “Sociedad Constructora”, si bien el EPS (aislante térmico del sistema EIFS) es factible técnicamente de pegar con espuma sobre la albañilería o fibrocemento, no es recomendable aplicarlo directamente sobre superficies metálicas. Para abordar este problema, se revistieron las piezas metálicas por el exterior, con OSB y posteriormente se les aplicó la barrera de aire en forma líquida, permeable al vapor e impermeable a la humedad, evitando así que el OSB se descascare y que el sistema EIFS se desprenda a futuro.

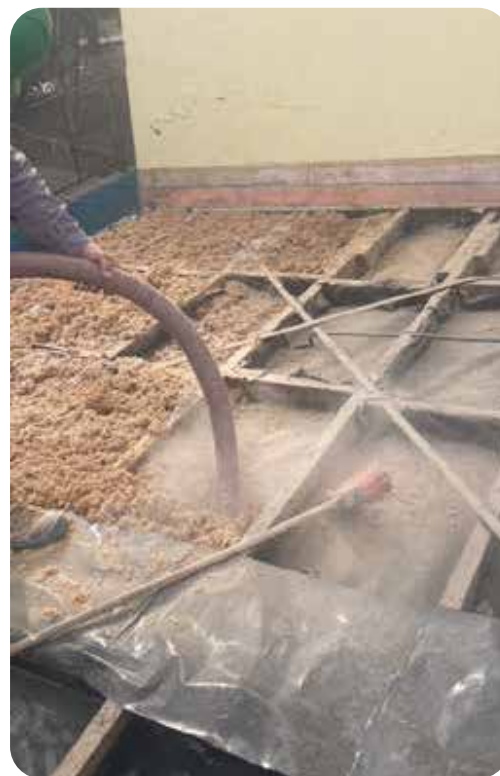
Aplicación primera capa de celulosa en cielo inclinado.

El complejo de techumbre fue aislado térmicamente con celulosa proyectada, tanto para cielos inclinados como cielos rasos, pasando sobre vigas, minimizando así, las interrupciones en el sistema aislante por elementos estructurales y por ende una disminución de los puentes térmicos. En este proyecto en particular, se empleó celulosa de color café, la cual se fabrica a partir de cartón reciclado, a diferencia de la celulosa gris que se obtiene principalmente de papel reciclado. A pesar de esta diferencia en el origen de la materia prima y el color resultante, ambas opciones comparten las mismas propiedades higrotérmicas, ya que la base del material sigue siendo la fibra de papel.

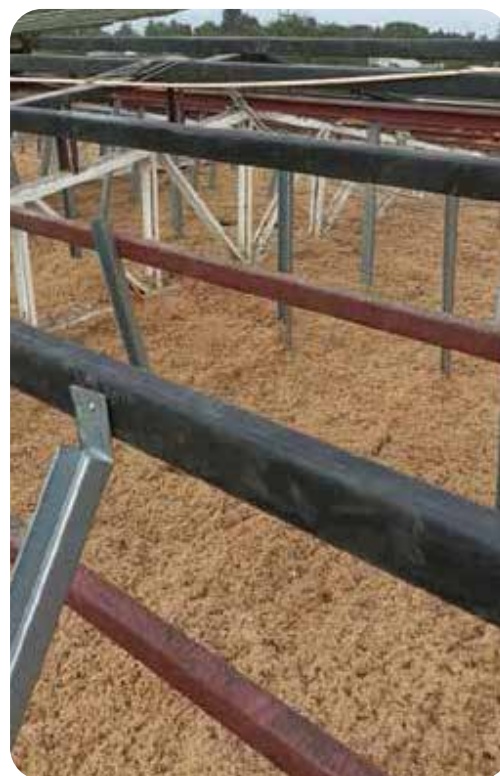
Aplicación de celulosa en cielo horizontal.

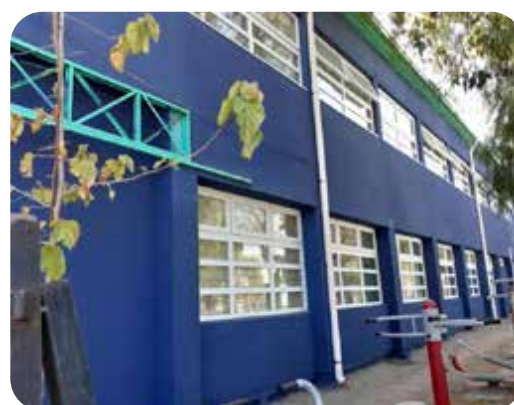
Escuela terminada, fachada oriente, sector Sociedad Constructora + Mesa de Hormigón, revestida en EIFS.

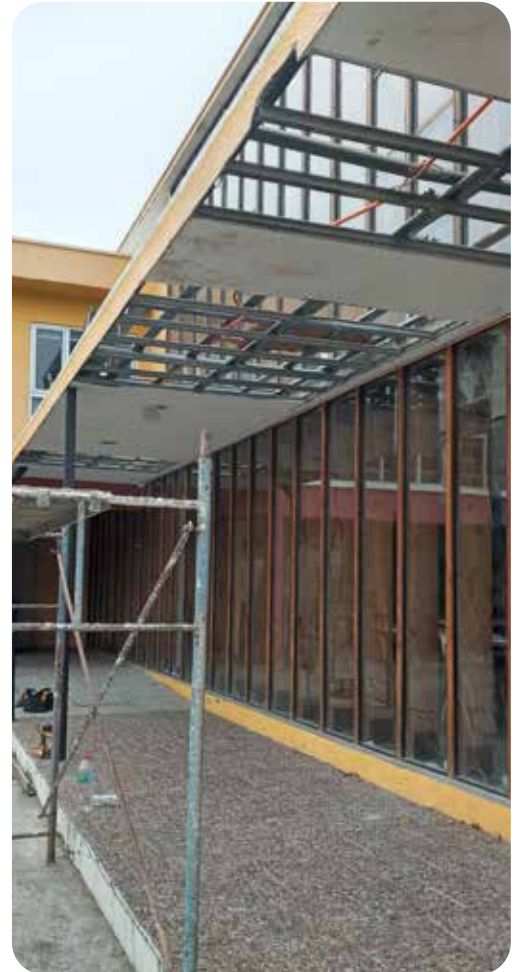
Aproximadamente un 50% de las superficies acristaladas de ambas fachadas se encontraban rotas y fisuradas, lo que se traducía en una permanente pérdida de las ganancias térmicas internas, así como la fuente principal de ingreso del agua de lluvia durante la época invernal.

Vista Fachada Poniente.

Vista Fachada Norte.

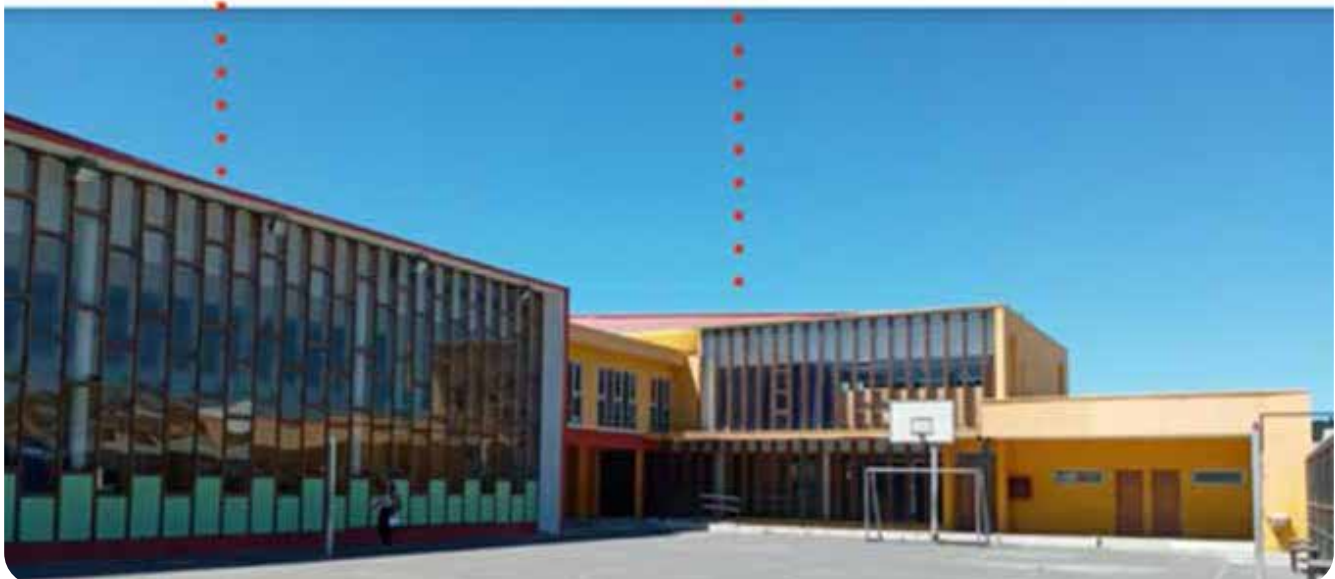
Vista desde el patio central de Fachada Poniente y Fachada Norte.

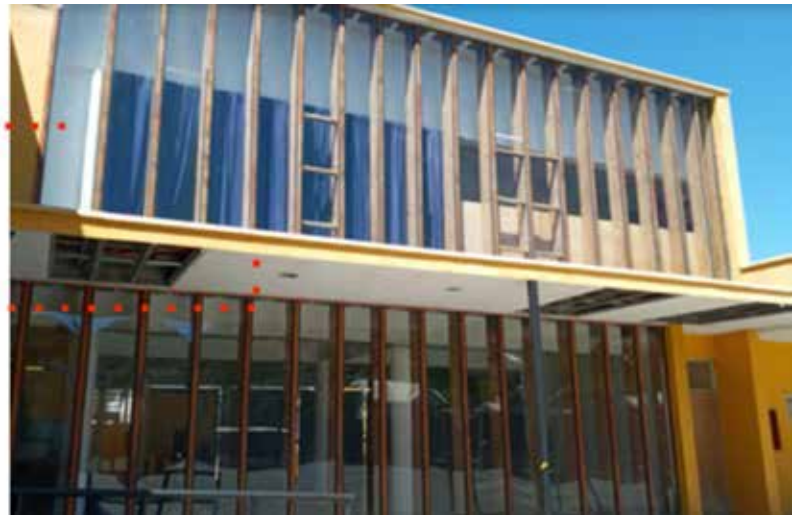
Fachada Norte con vidrio monolítico.

Cubierta de piso 1 casi plana, la presión de agua empuja el agua lluvia al interior de la Biblioteca en piso 2.

Superficies acristaladas de Fachada Norte, en primer piso el comedor, y en segundo piso, la biblioteca.

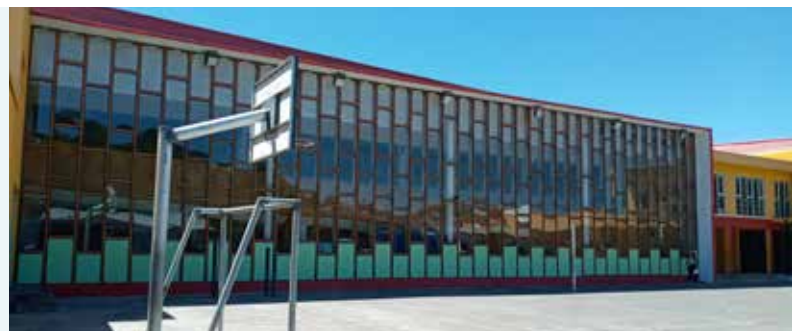
Modulación intervenida en Fachada Poniente para reducir paños vidriados largos y esbeltos. Instalación de superficie opaca en reemplazo de los vidrios.

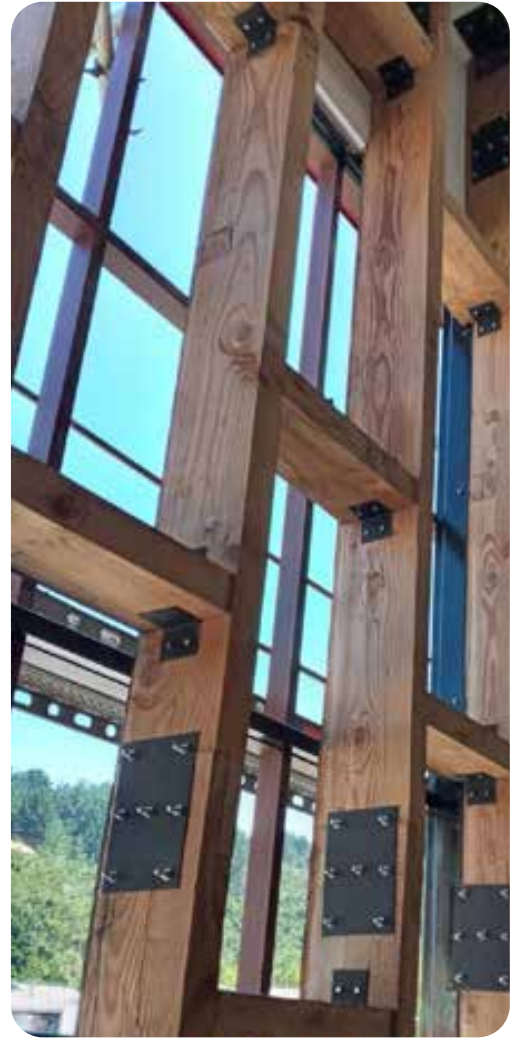
Vista interior de Fachada Poniente con estructura adicional por el exterior para recibir muro cortina.

detalles y la especialidad de ingeniería estructural. Ambas fachadas se resolvieron mediante muros cortina de doble vidrio hermético laminado Blindex 3+3/12/3+3, valor  $U=2,8 \text{ W/m}^2\text{K}$ , desfasados de los pilares de madera pre-existentes mediante una estructura adicional de acero.

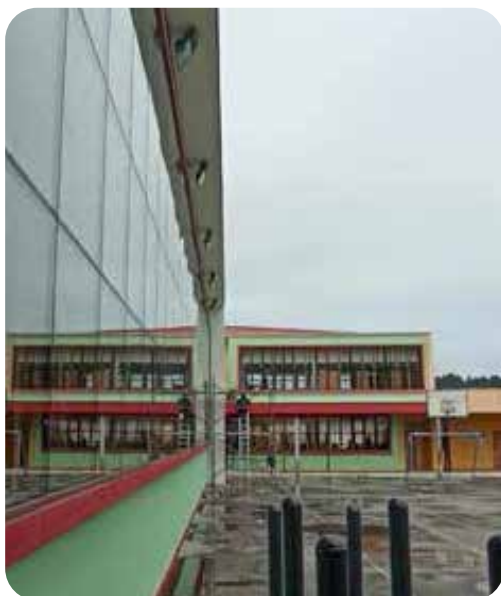
Vista interior de Fachada Poniente en su reflejo, Fachada Norte.  
Fotografías Paulina Escobar Quintana.

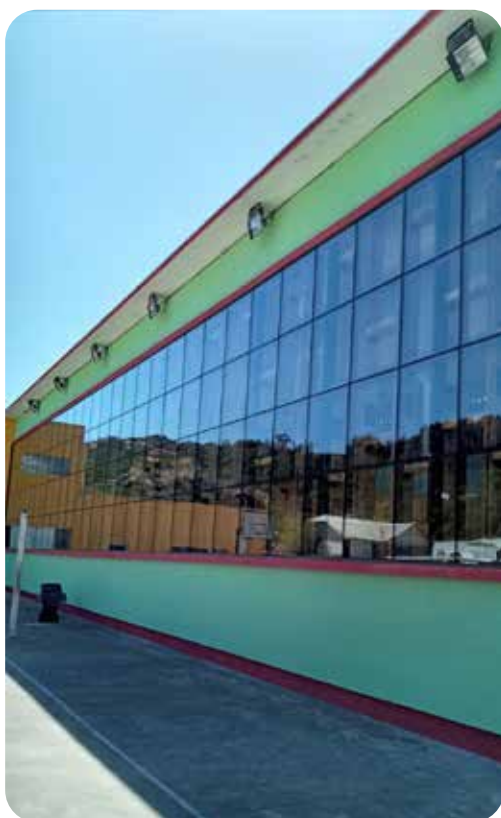
Vista exterior de Fachada Poniente finalizada.

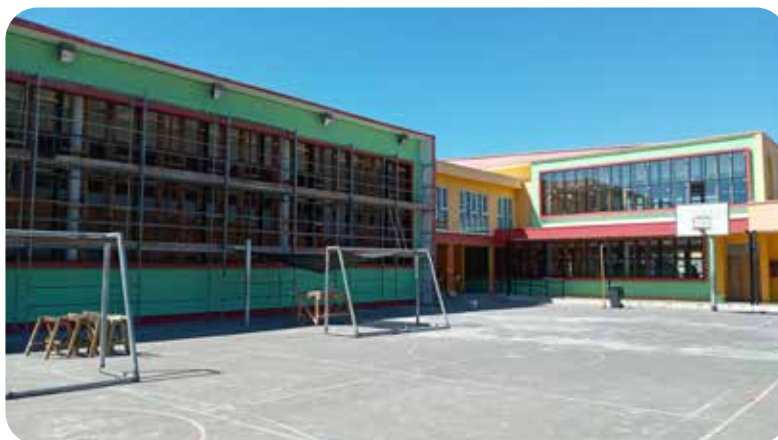
Fachada Poniente en proceso de montaje de muros cortina. Fachada Norte finalizada.

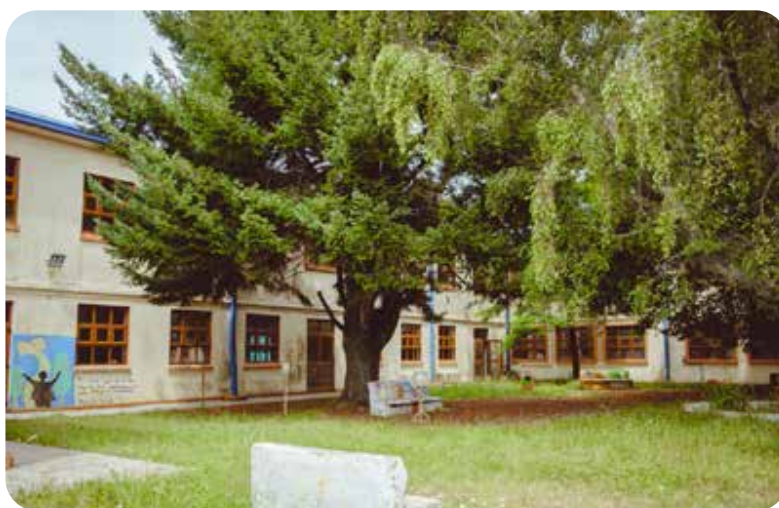
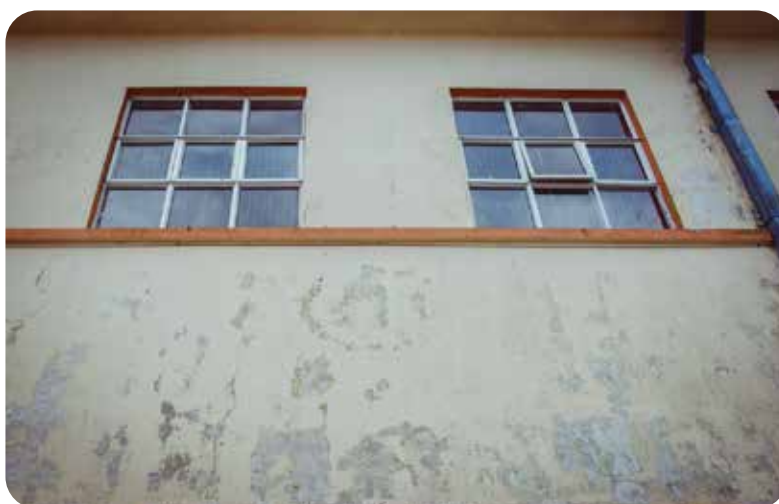
Como consecuencia de las condiciones climáticas, la antigüedad del edificio y las dificultades en su mantenimiento, propiciaron la aparición de hongos, moho, musgo y eflorescencia en los muros perimetrales. Las ventanas presentaban filtraciones, daños en sus marcos y sellos, así como problemas en su funcionamiento. Estos factores afectaron negativamente el confort térmico en las aulas.

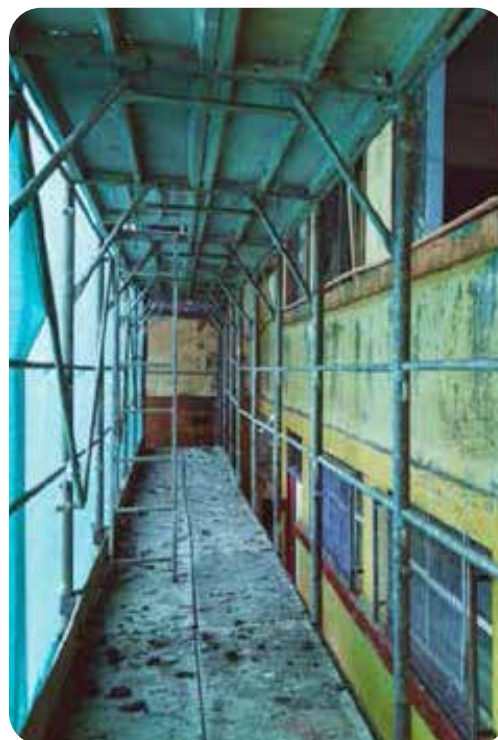
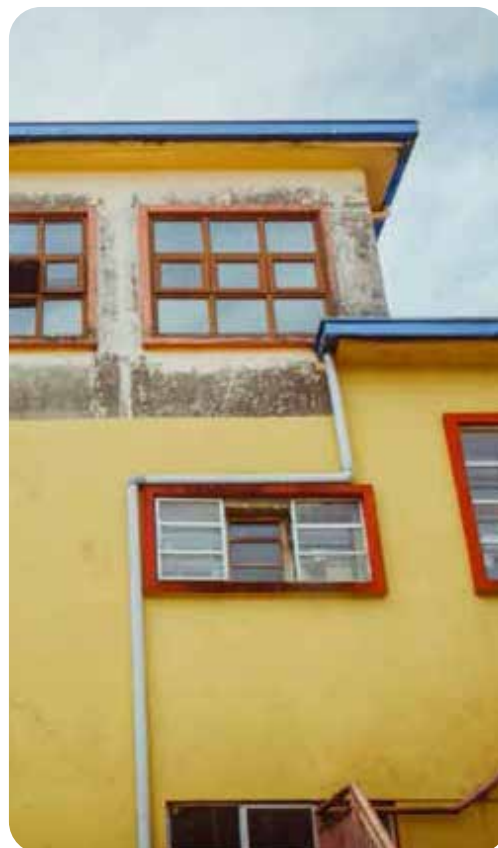
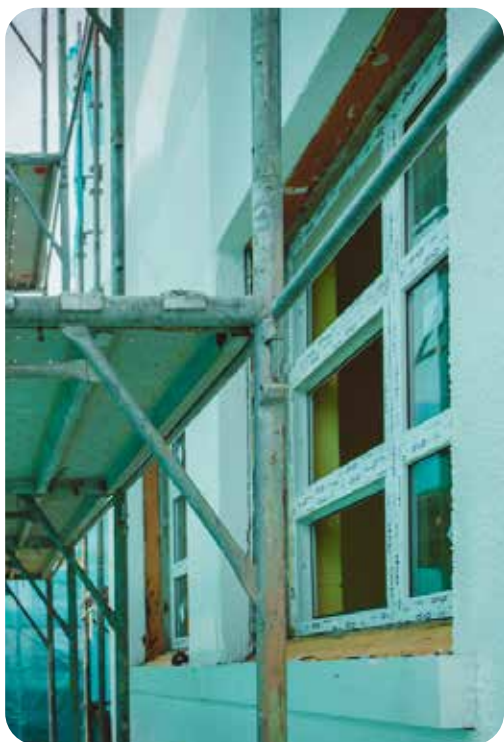
Respecto al trabajo en cubiertas, se realizó la renovación de techumbre del pabellón más deteriorado. Se consideró además, el cambio de hojalatería en las zonas más críticas, para minimizar las posibles filtraciones y daños por humedad.

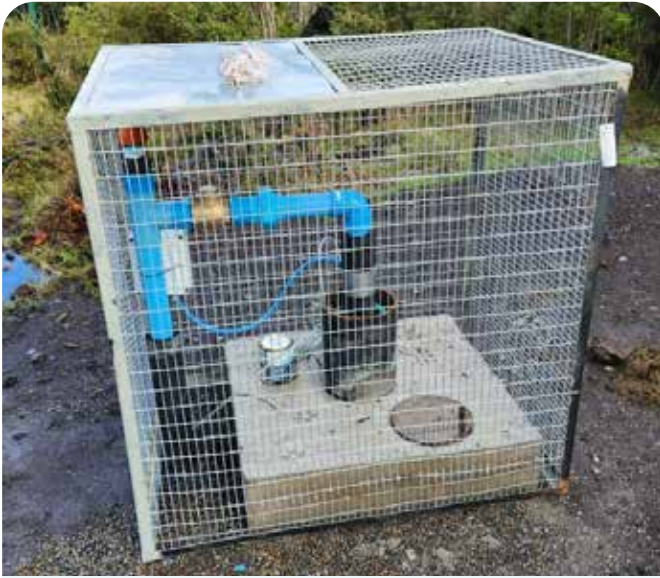
Pozo de Extracción y Bomba de Pozo.

Sobre las obras es relevante para la correcta duración y vida útil del pozo, la construcción de este considerando gravilla perimetral que actúe como filtro primario para el agua subterránea y el diseño de cribas de acuerdo con las especificaciones técnicas del proyecto a ejecutar. Se adjunta **Especificación Técnica** [🔗](#) para referencia. En conjunto con lo anterior se recomienda seleccionar una empresa de perforación con experiencia acreditada en base a pozos autorizados e inscritos por la Dirección General de Aguas, lo que permitirá asegurar la correcta ejecución de actividades tales como: Diseño de pozo de acuerdo a lo requerido por el proyecto, la correcta habilitación de pozo, programación de pruebas de bombeo, evaluación de necesidad de gravillas perimetral como filtro, instalación adecuada de cribas, elaboración de reportes técnicos de perforación.

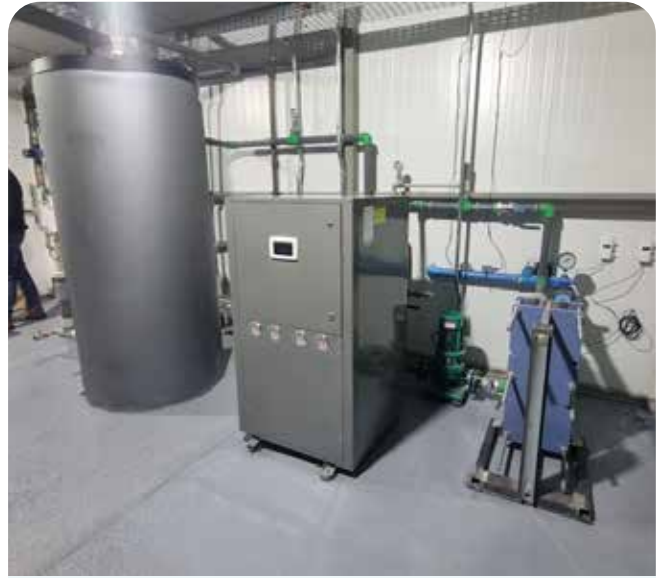
Estanque de inercia, bomba de calor e intercambiador de calor.

Respecto al sistema y componentes, se recomienda la utilización de intercambiador de calor entre el pozo y la Bomba de Calor con el objetivo de proteger el equipo ante suciedades o durezas que puedan depositarse en el equipo. A su vez, el propietario de la instalación debe considerar los costos asociados a la mantención del pozo de extracción de acuerdo con lo requerido en el manual de operación del sistema. Sin embargo, se recomienda que, una vez puesto en operación, se chequeen los equipos que se encuentran en contacto permanente con el agua de pozo, como la bomba de pozo y el intercambiador de calor para revisión de su estado y ajustar mantenciones en caso de ser requerido.

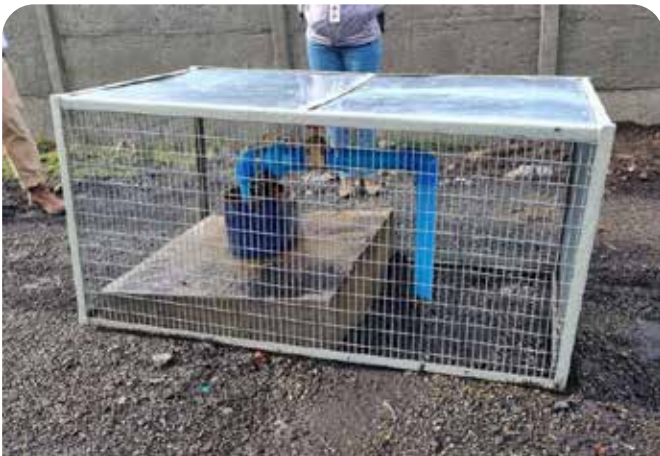
Pozos de Inyección.

Para proyectos que consideren la reinyección del recurso hídrico a las napas subterráneas mediante la incorporación de pozos de inyección, se debe tomar en cuenta la probabilidad de rebalses producto de la saturación de agua del terreno circundante. Se recomienda realizar dos pozos de inyección por cada pozo de extracción. Complementariamente, se recomienda habilitar desagües que permitan encauzar los rebalses a zonas que permitan el flujo libre de aguas superficiales.

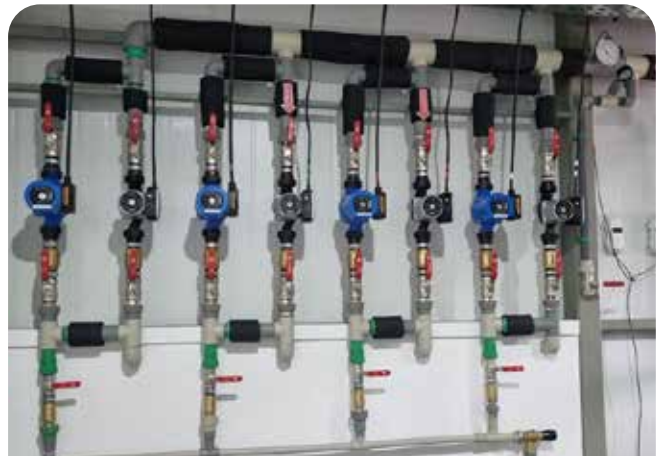
Bombas de distribución Acumulador de Inercia - Zonas de Calefacción.

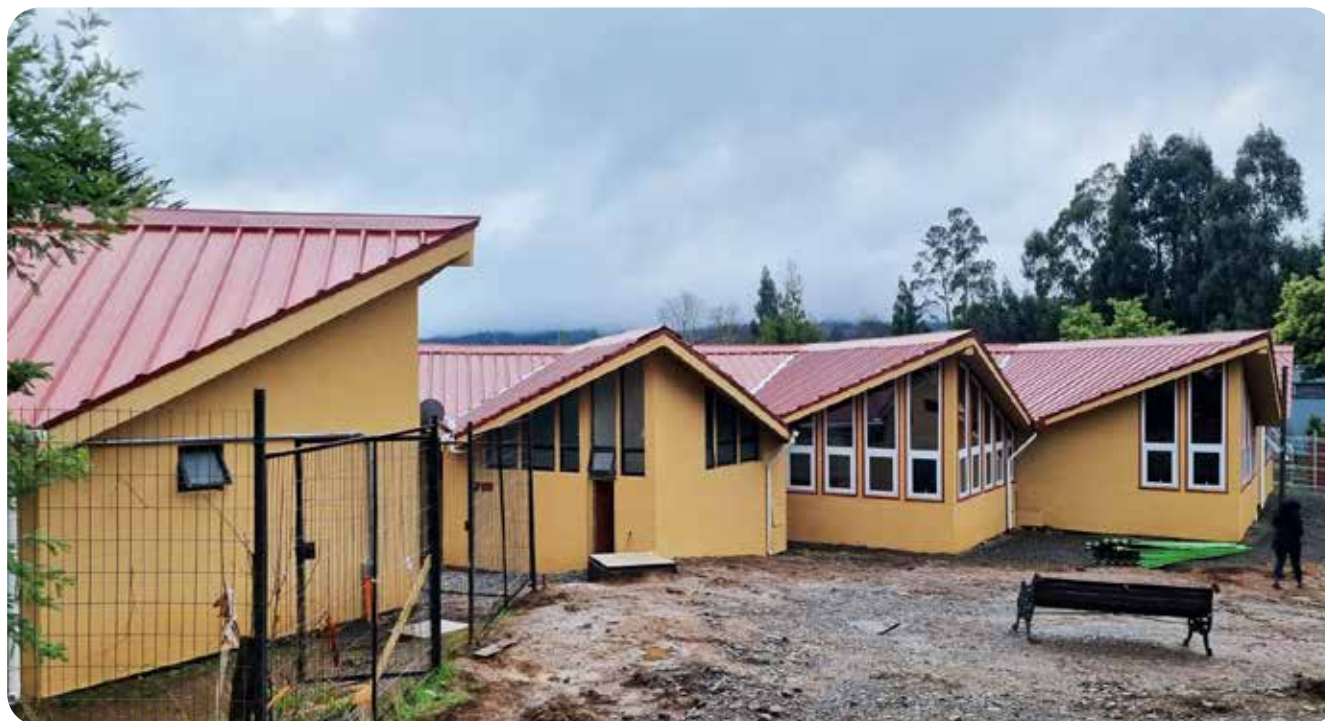
### Diagrama de Operación sistema geotérmico cerrado

Por otro lado, dadas las condiciones de la escuela Puauchó se definió un **sistema geotérmico horizontal cerrado**, que extraerá energía desde el subsuelo de la escuela, a través de cañerías de Polietileno de alta densidad (HDPE) de 1" en loops cerrados, los cuales intercambiarán mediante bombas de calor Agua / Agua, con el agua de calefacción de la escuela. Para esto se realizó un análisis de las características del subsuelo perimetral de la escuela y la disponibilidad de espacio en metros cuadrados para su instalación. Adicionalmente, con el objetivo de disminuir el riesgo de congelamiento de la zona de extracción de energía mediante los loops enterrados, se consideró como sistema de apoyo una bomba de calor aerotérmica cuya función será apoyar la producción de agua caliente sanitaria en caso de un aumento de demanda al interior de la escuela, o de una disminución pronunciada de temperatura del subsuelo del sistema geotérmico cerrado.

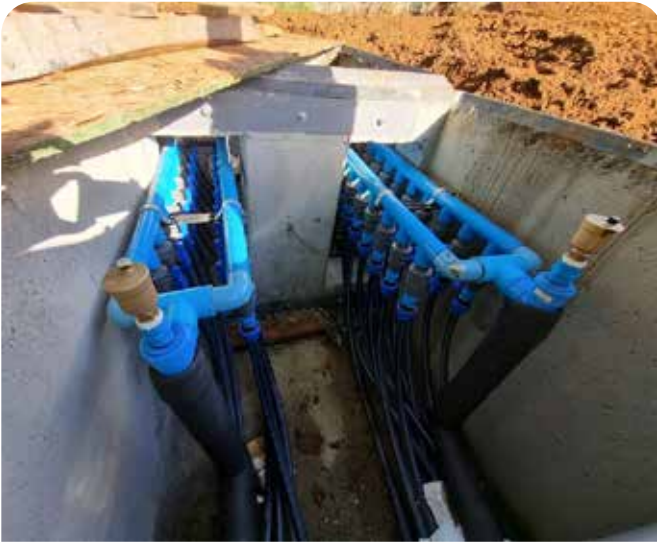
Colector Loops Subterráneos

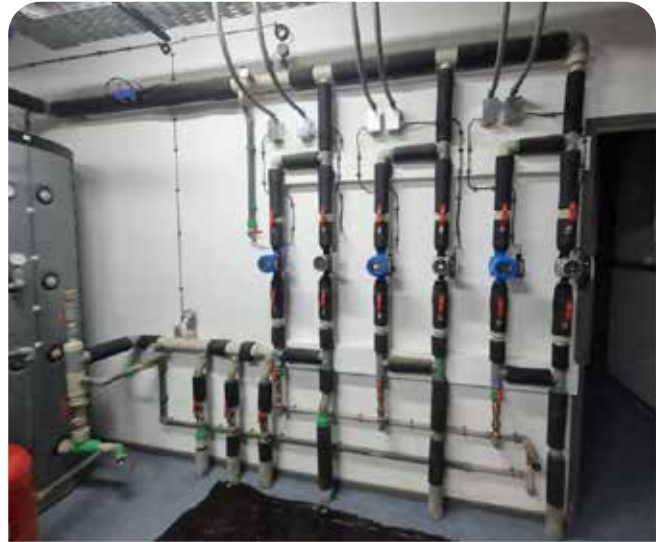
Bombas de distribución Acumulador de Inercia  
- Zonas de Calefacción.

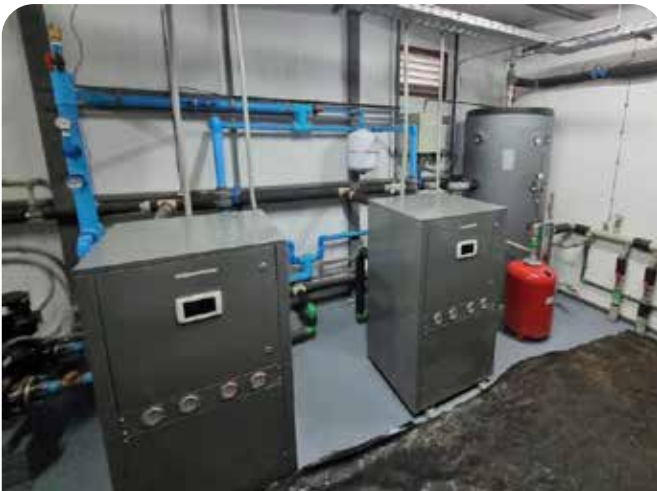
Bombas de calor y estanque de inercia.

Para proyectos en los cuales no se cuente con un sistema de respaldo, como es el caso de la escuela Puaucho en san Juan de la Costa, se recomienda considerar dividir la potencia térmica demandada en el establecimiento en dos o más bombas de calor geotérmicas o incluso considerar el uso de complementario de bombas de calor aerotérmicas, que permitan la continuidad operacional en caso de falla de una de estas.

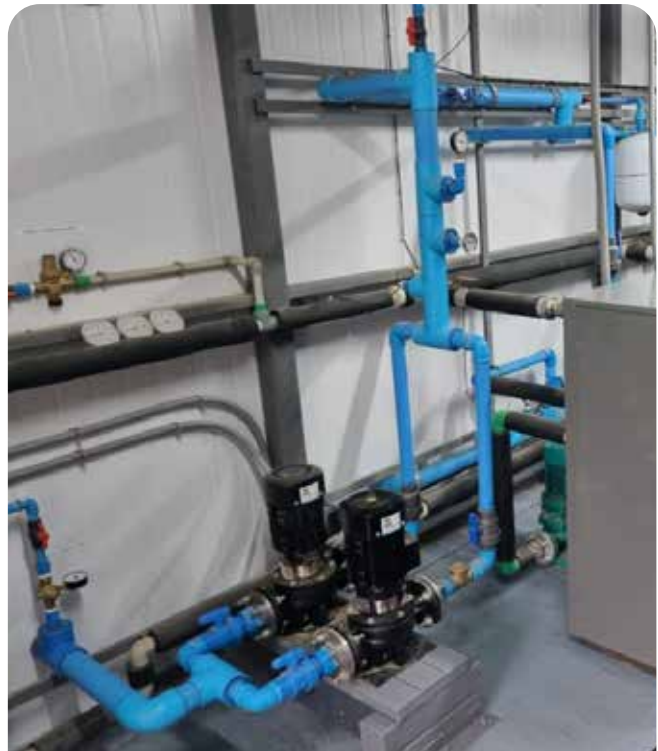
Bombas de sistema de loops subterráneos.
